Debris2Resource: dall'esperienza  
italiana post-terremoto al contesto ucraino

# Il caso studio della Basilica di San Benedetto a Norcia

Arch. Vanessa

*Soprintendenza Archeologia, Belle Arti e Paesaggio per l'Umbria  
del Ministero della Cultura*

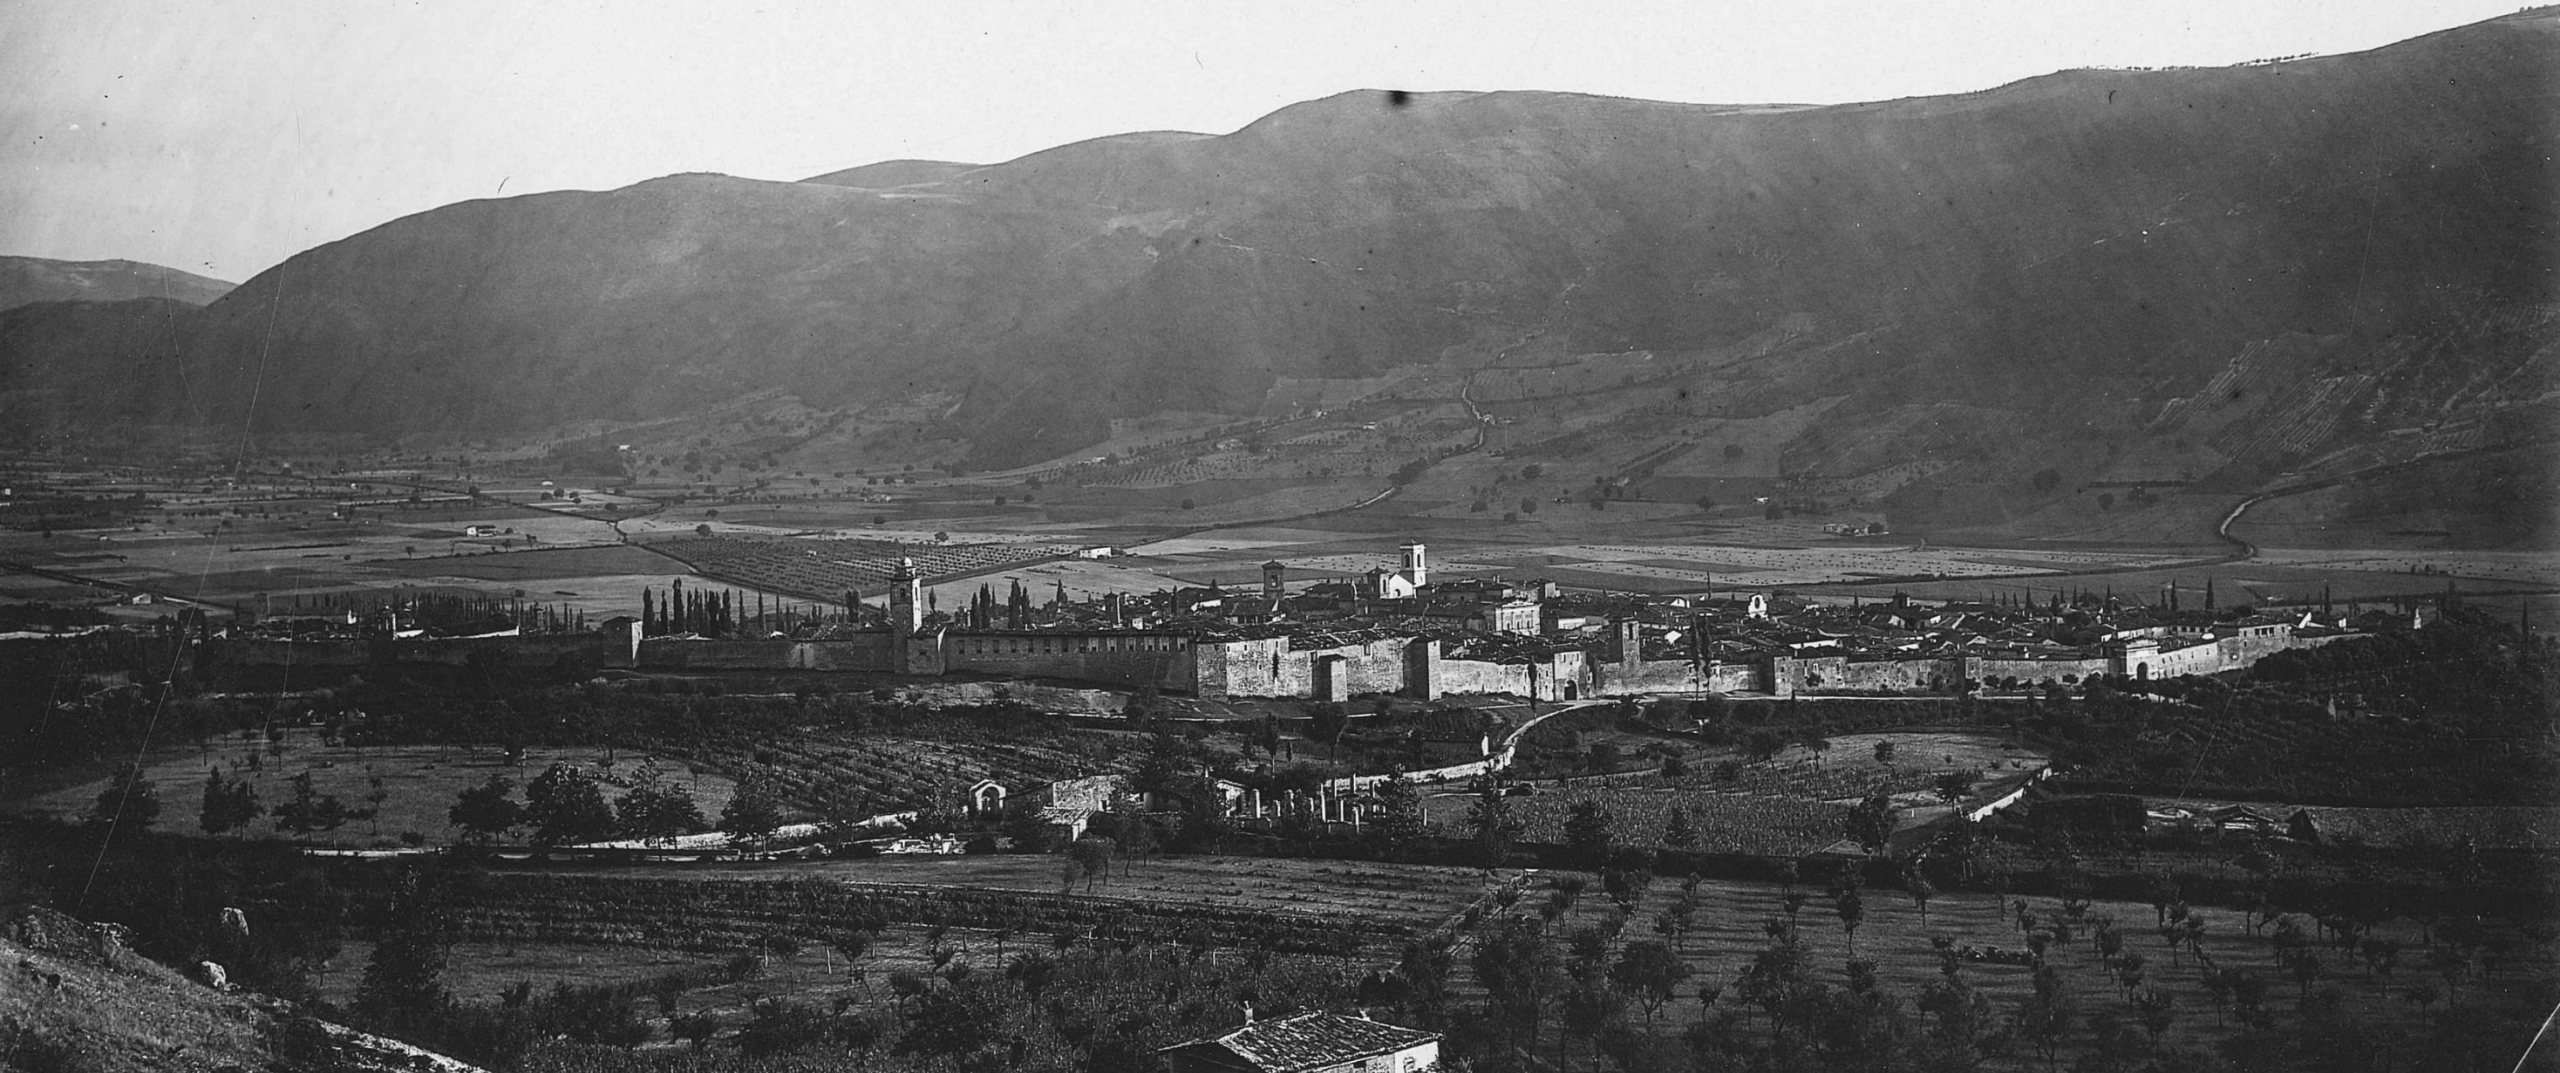
La basilica di San Benedetto a Norcia prima del terremoto e i danni del 2016  
archivio fotografico SABAP

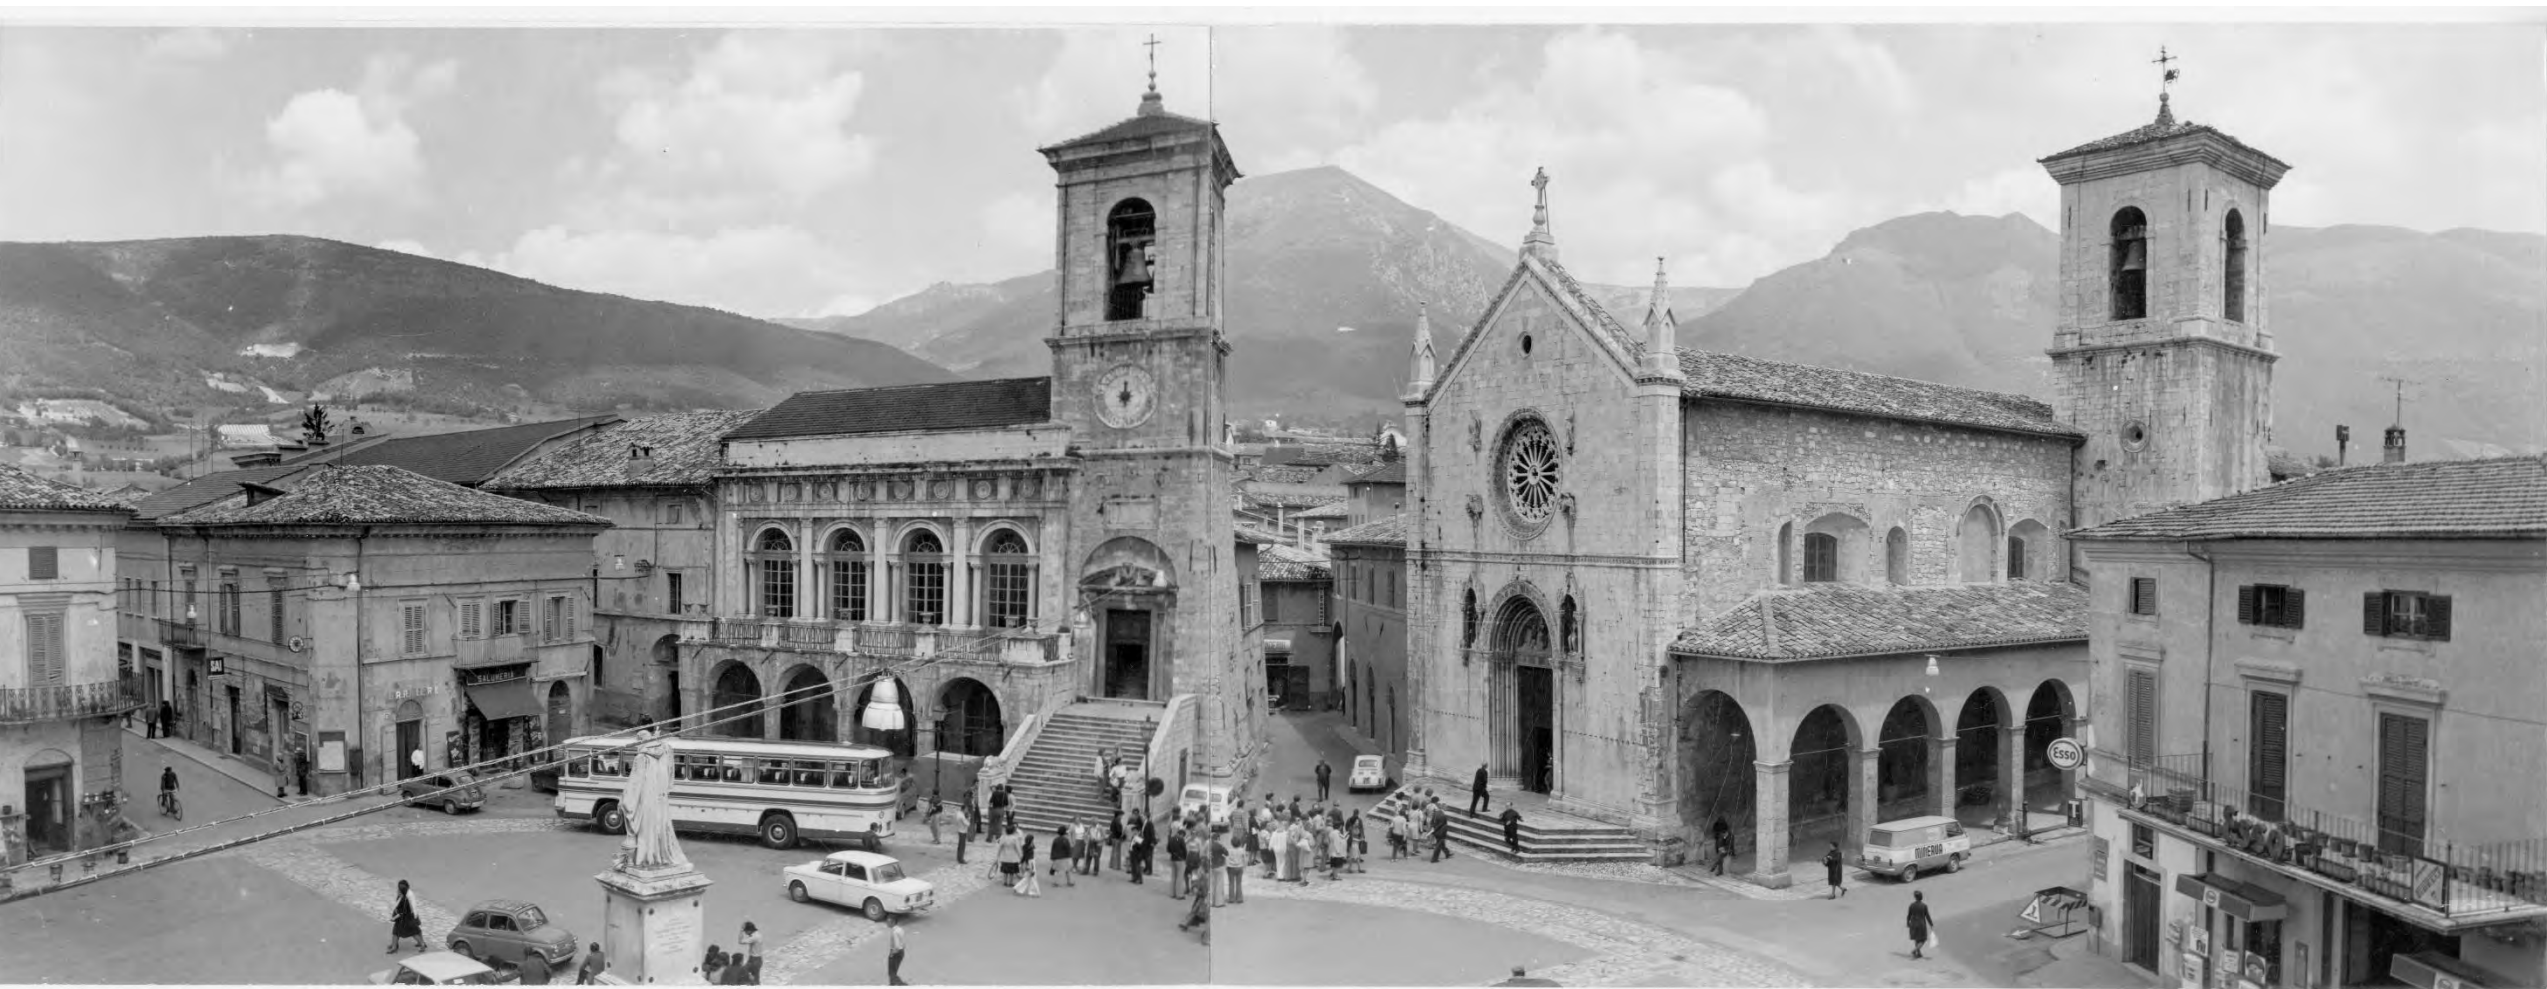
La basilica di San Benedetto a Norcia prima del terremoto e i danni del 2016  
archivio fotografico SABAP

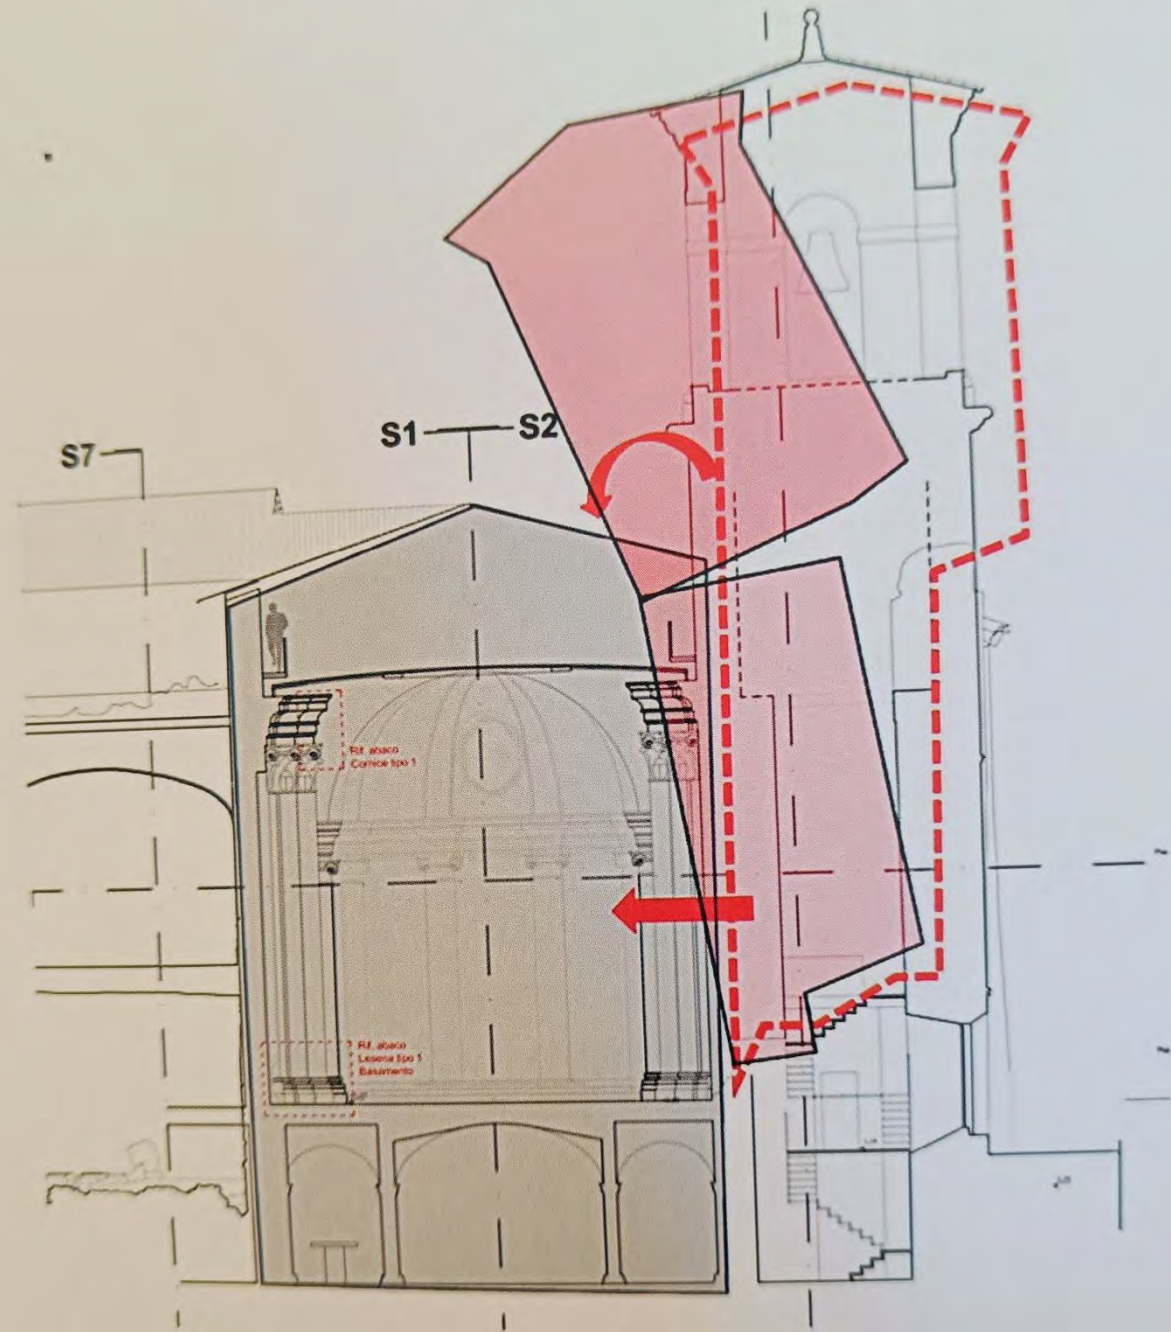
Fig. 71. Il meccanismo di collasso del campanile.

Della parte destra rimaneva solo una porzione del portale, la **torre campanaria** era **crollata per più di metà**.
