INTERVENTI STRUTTURALI ALLA CASA DELL'ORTOLANO

STATO DI FATTO

PROGETTO STRUTTURALE

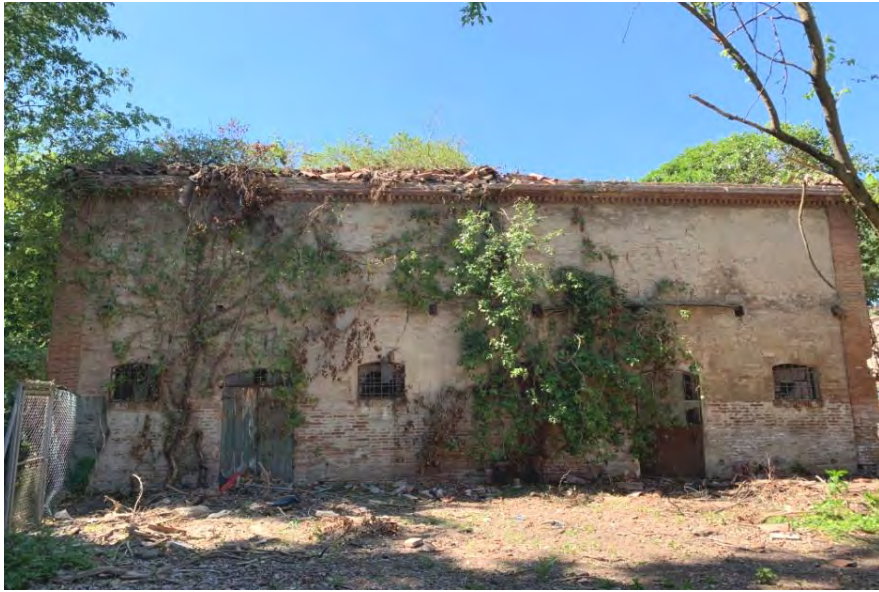
Facciata posteriore stalla

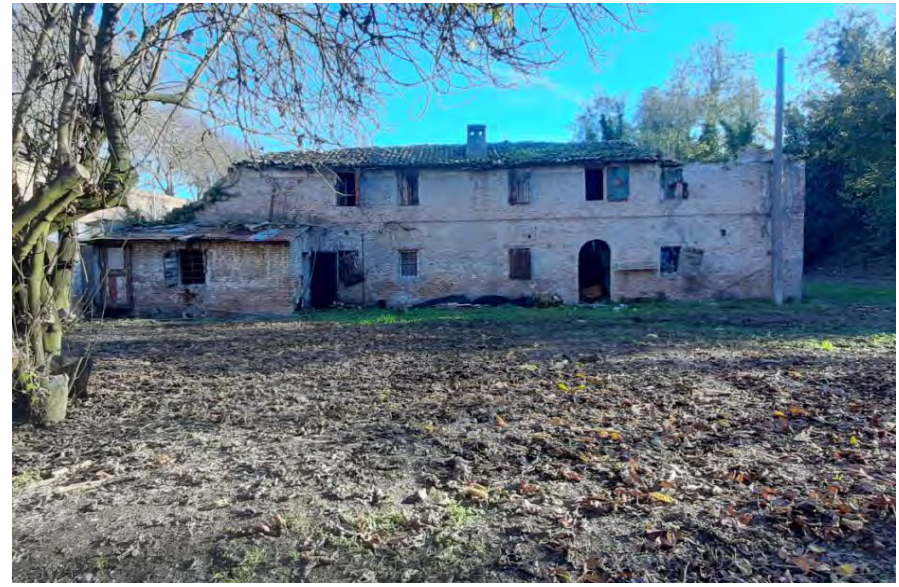
Facciata abitazione

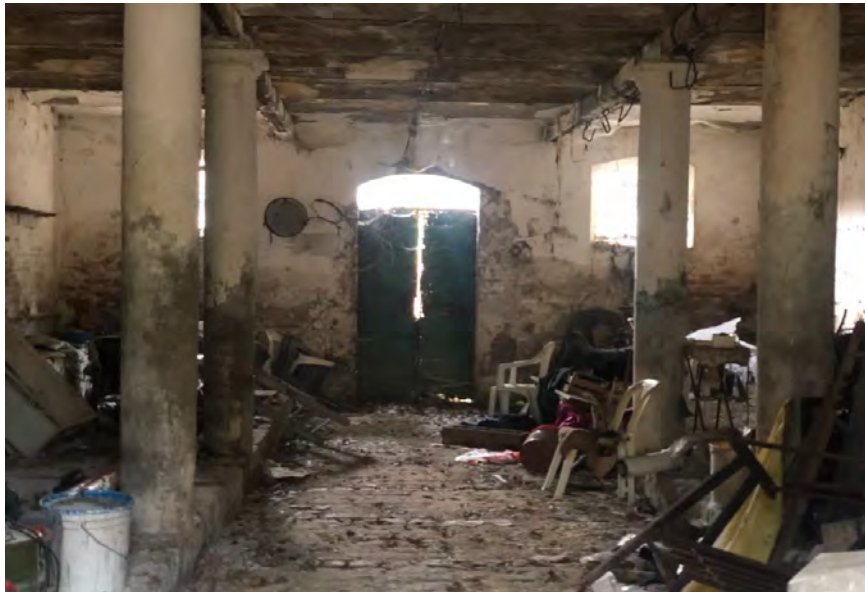
Interno stalla

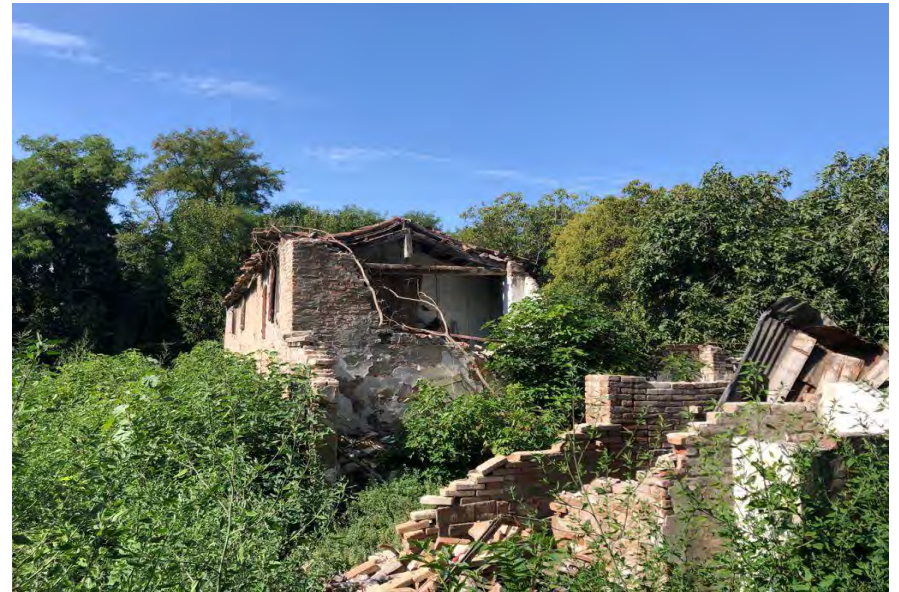
Porzioni crollate dell'abitazione

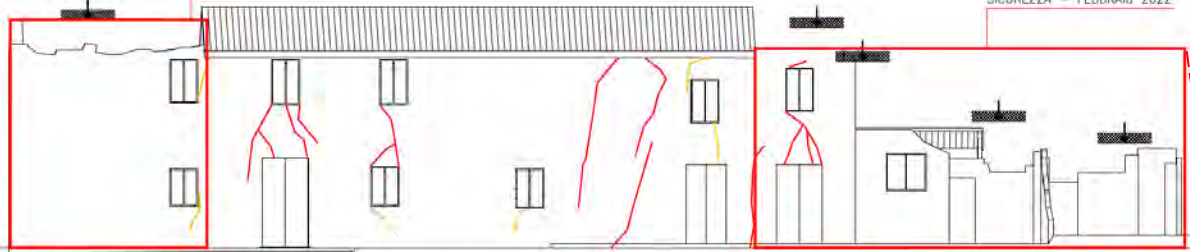
PROSPETTO OVEST - scala 1:100

PARTI DEMOLITE DURANTE
PROGETTO DI MESSA IN
SICUREZZA – FEBBRAIO 2022

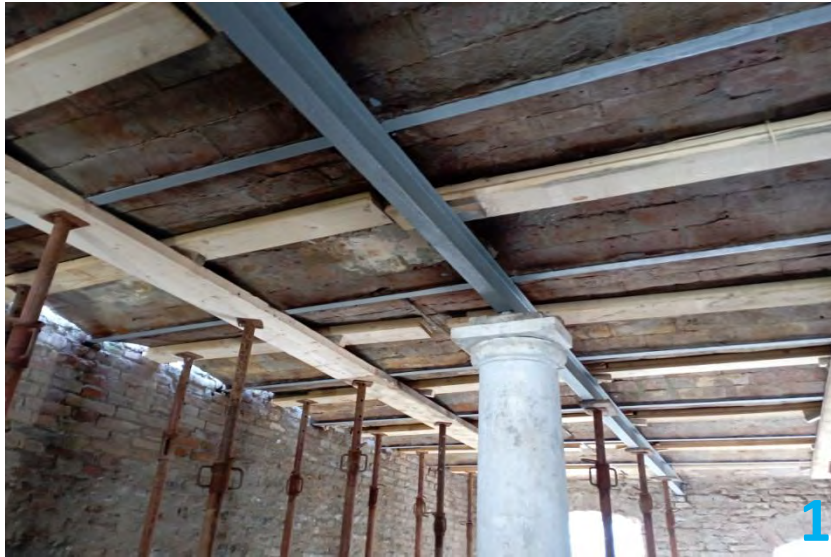
Puntellatura del solaio, pulizia di travi e voltine e verniciatura

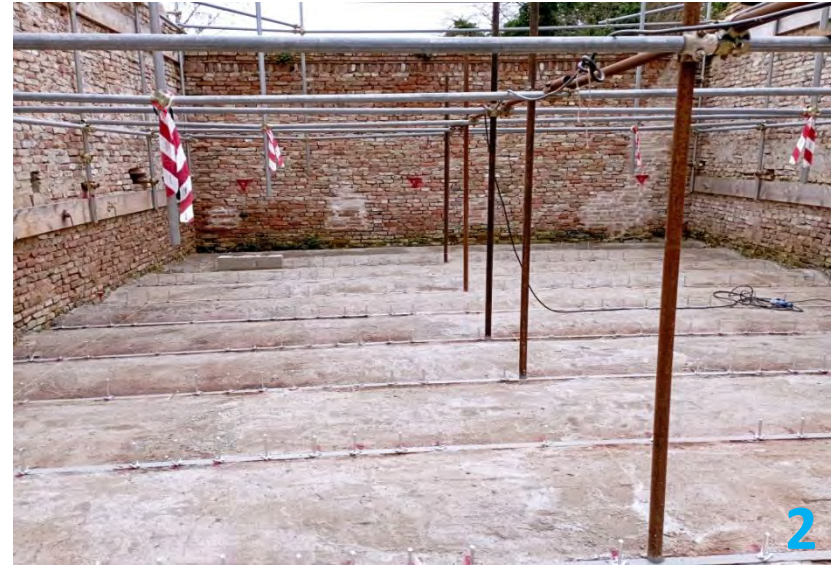
Piolatura con connettori metallici CTF a mezzo di chiodatrice a sparo

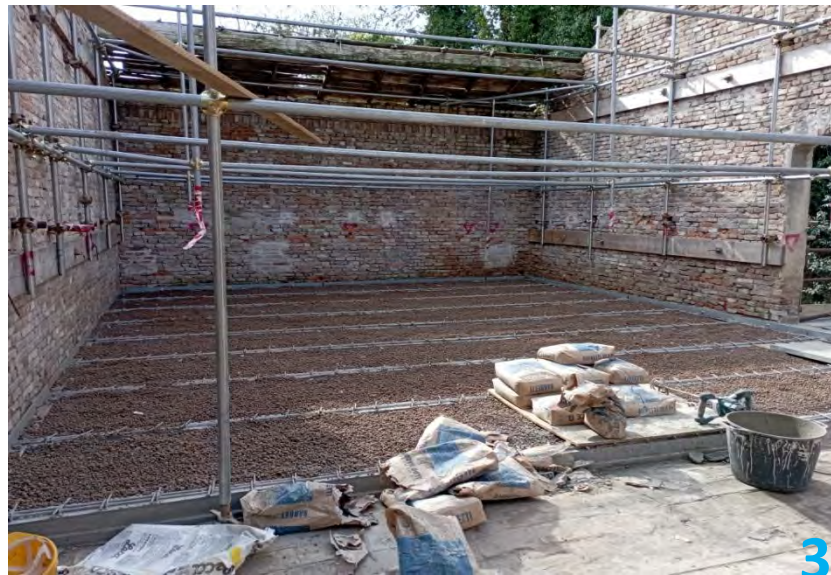
Formazione dei travetti in cls, posizionamento del cordolo in acciaio e riempimento delle voltine con argilla espansa

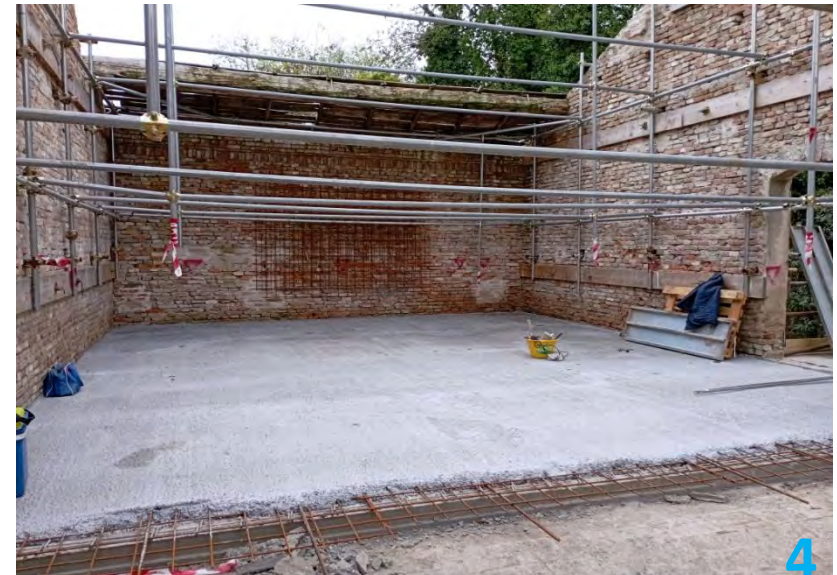
Posizionamento della rete elettrosaldata e getto della soletta in cls

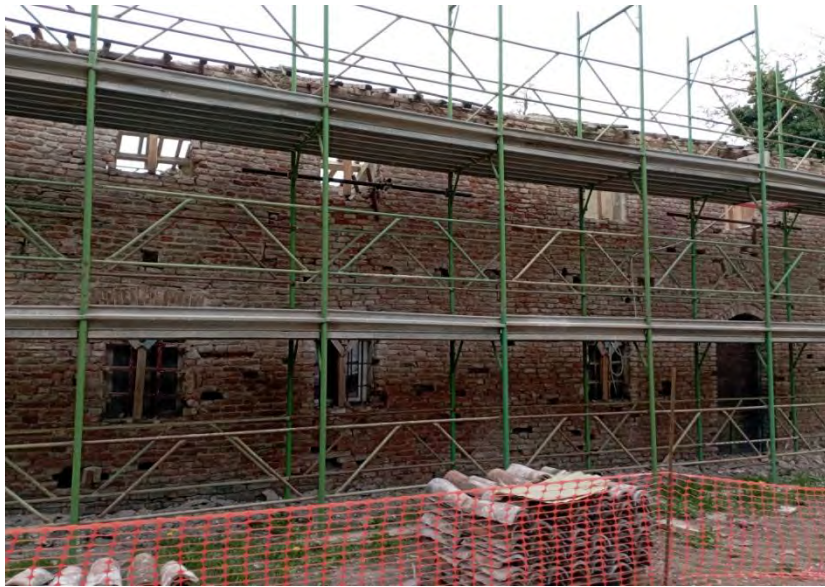
Ponteggio per operazioni in copertura

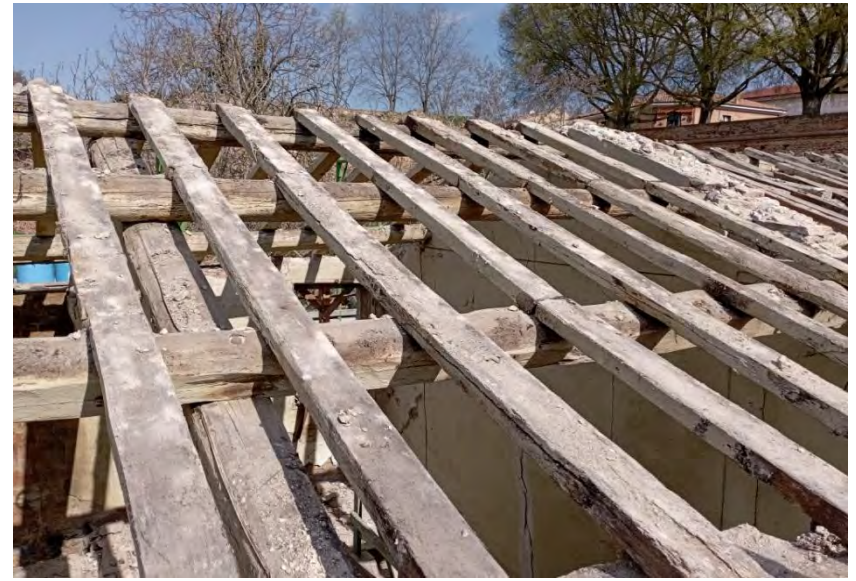
Smantellamento del manto di copertura

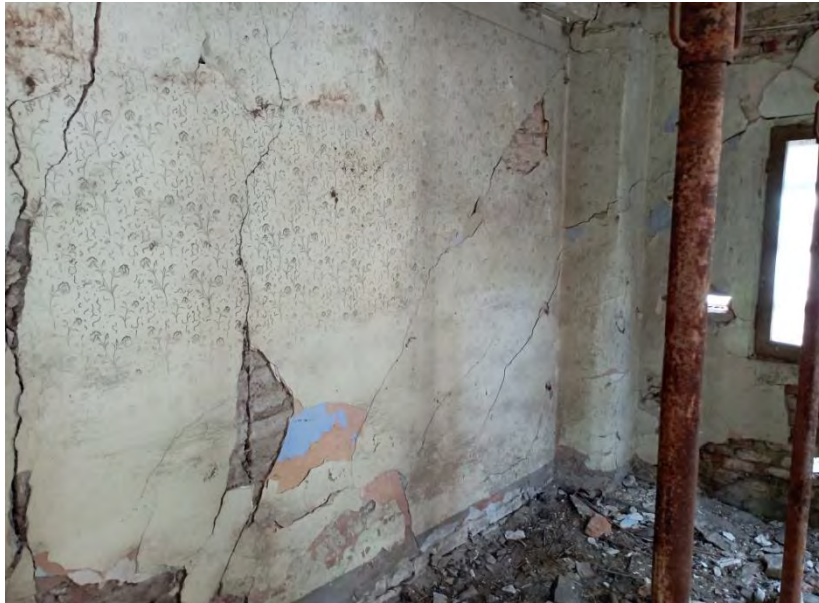
Puntellatura degli interni

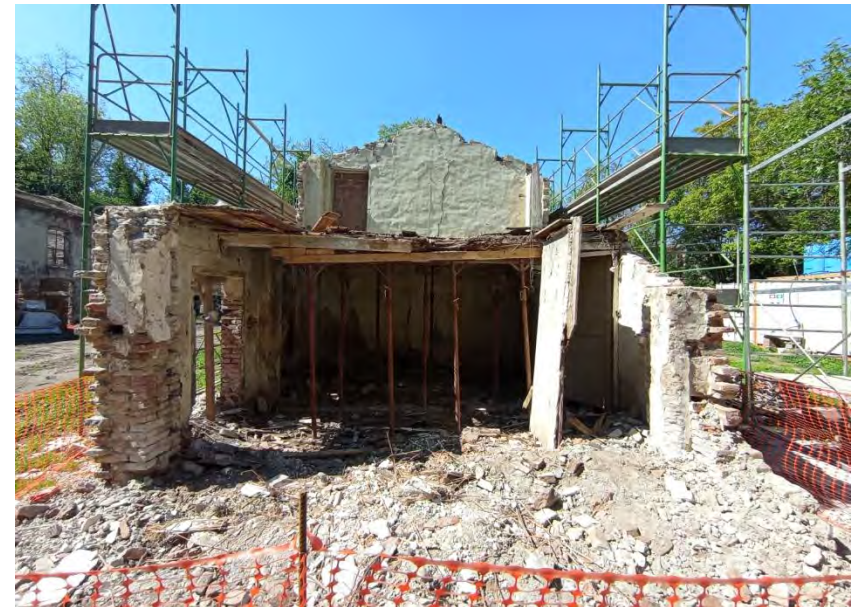
Smantellamento dell'orditura del solaio e delle porzioni di muratura non recuperabile

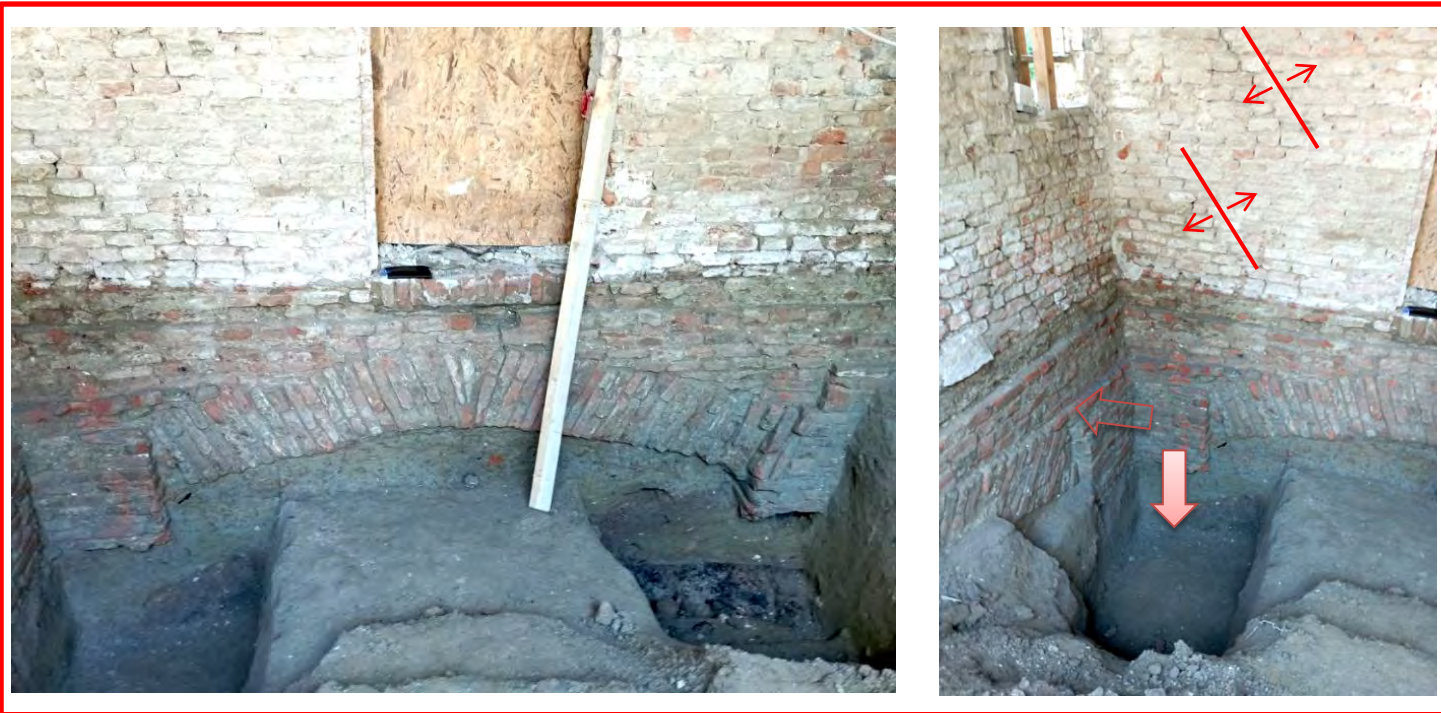
Nel corso degli ultimi scavi di sbancamento è emersa una tipologia di fondazione particolare, a volte impiegata nelle costruzioni che venivano edificate su terreni scarsamente coerenti. Tutti i muri, ad eccezione di quelli della parte nord, risultano infatti impostati su fondazioni ad archi di scarico. Questo tipo di fondazione, fortemente spingente per via del sesto ribassato dell'arco, seppure abbia garantito la stabilità dell'edificio per un certo numero di anni su di un terreno di scarsa qualità, ha tuttavia portato all'insorgenza di lesioni inclinate su tutti i muri.
