Professioni del futuro per l'edilizia sostenibile: le nuove competenze green

Nuovo Criterio CAM 2.3.13

Il tema dell'umidità nel progetto edilizio per gli edifici esistenti

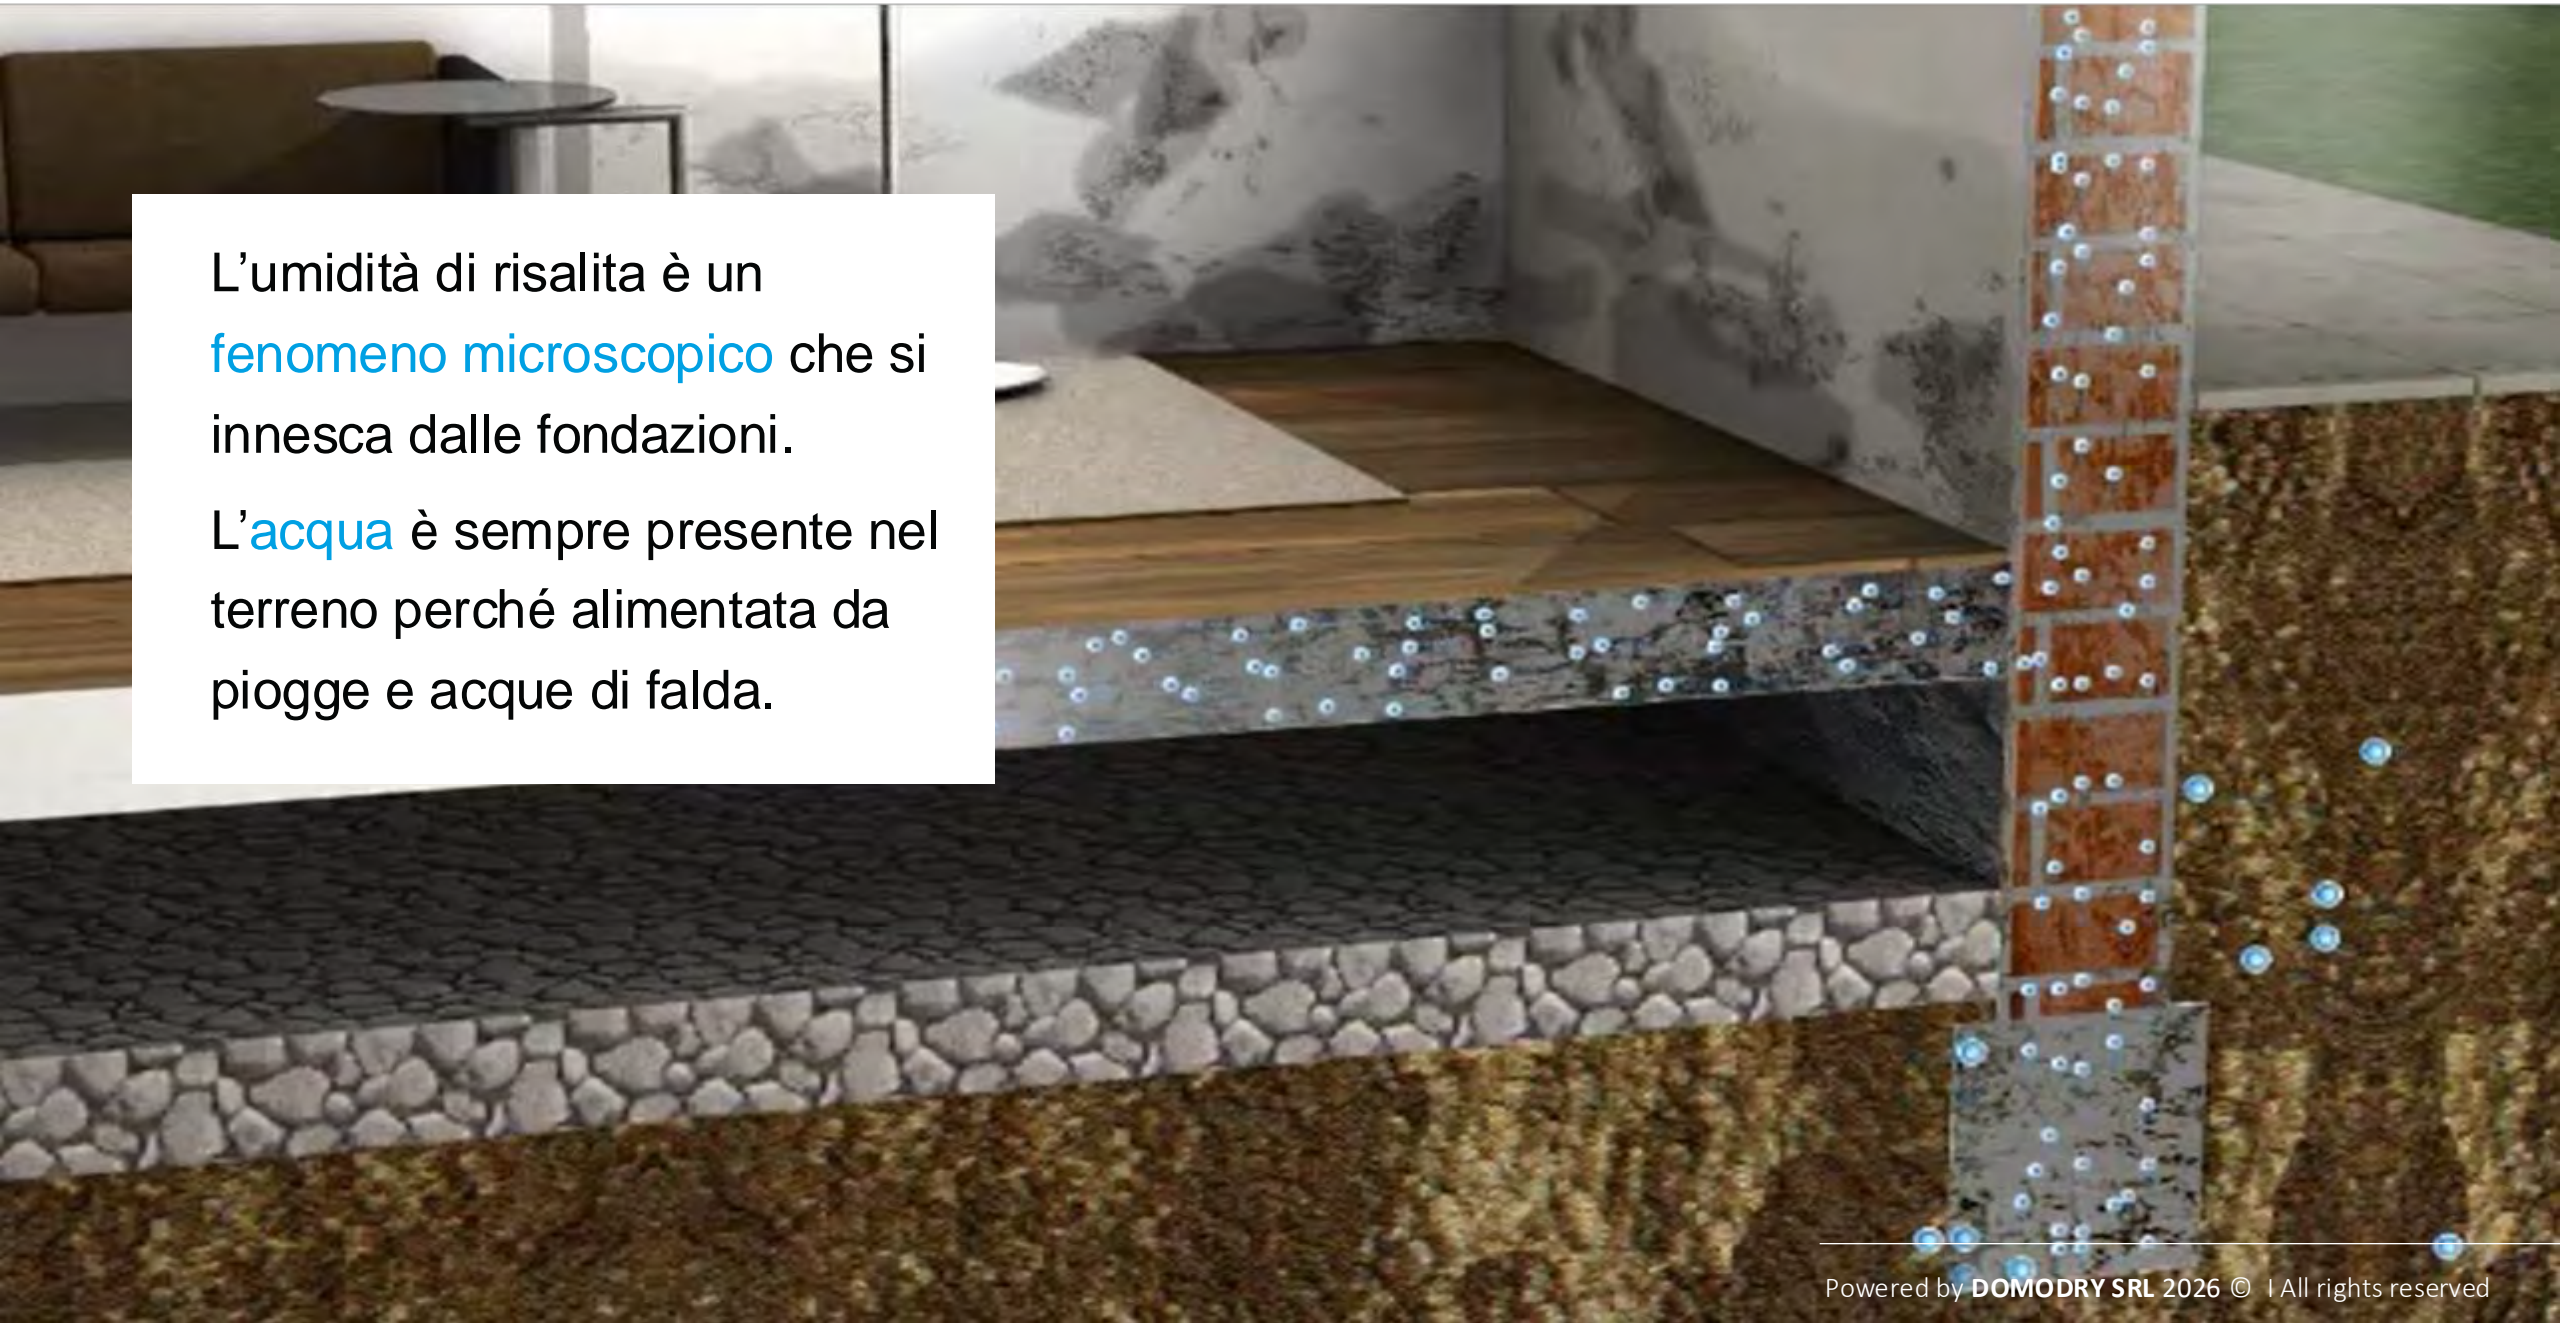
L'umidità di risalita è un **fenomeno microscopico** che si innesca dalle fondazioni.

L'**acqua** è sempre presente nel terreno perché alimentata da piogge e acque di falda.

Gli interventi edili **NON** eliminano l'umidità, che rimane dentro il muro e riaffiorerà in superficie perchè la risalita capillare è un **fenomeno DINAMICO che non si ferma mai!**

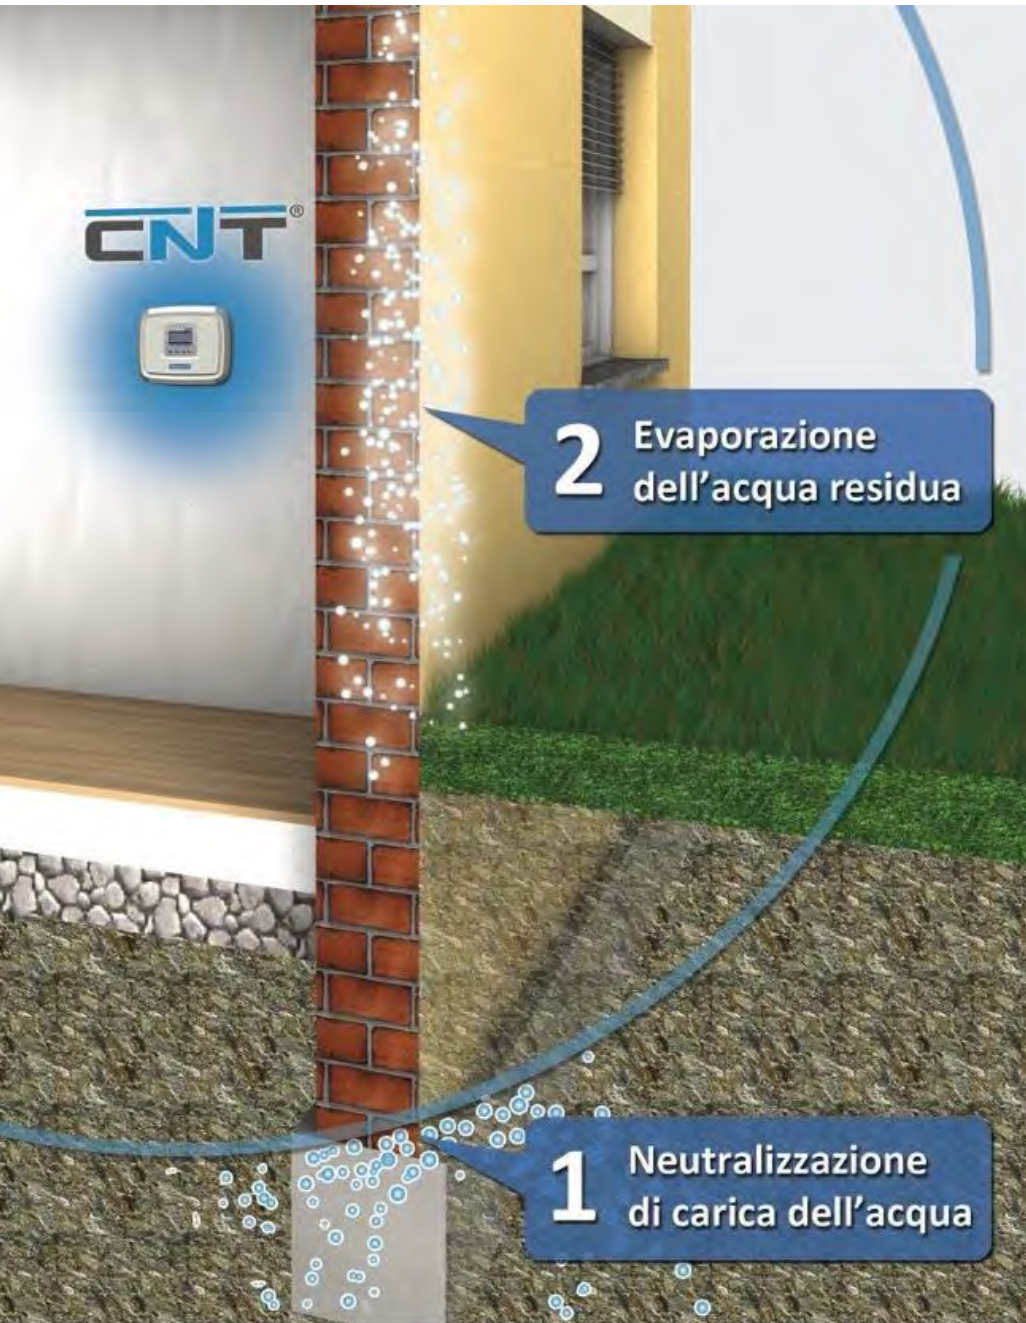
CNT = assenza di risalita
perché impedisce all'acqua nel
terreno di entrare **nelle murature**
di fondazione e controterra.

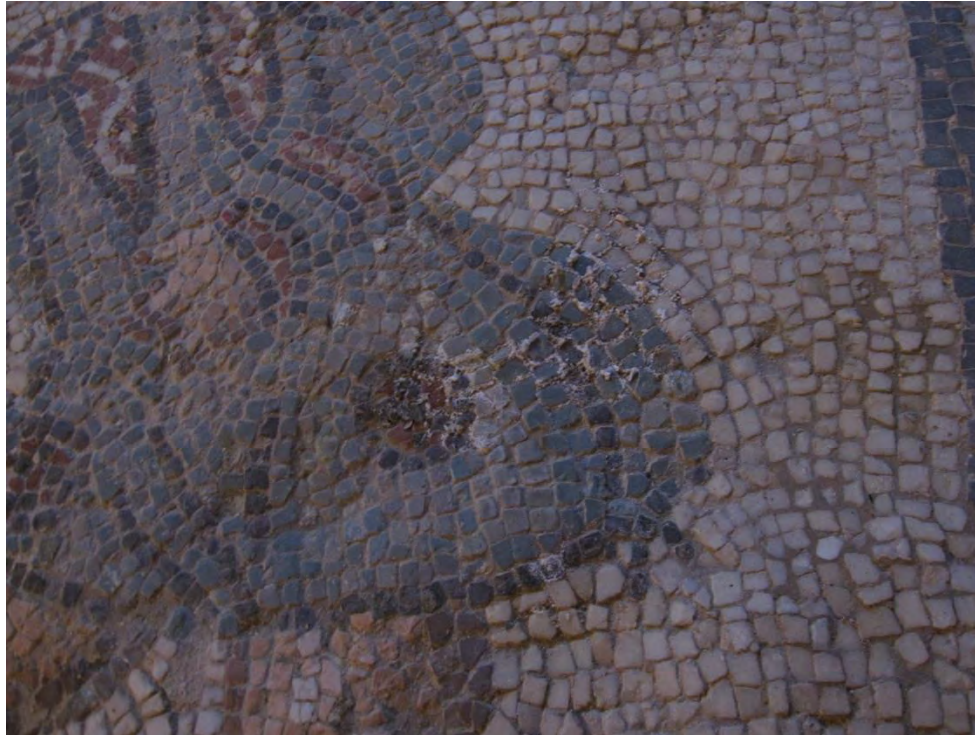
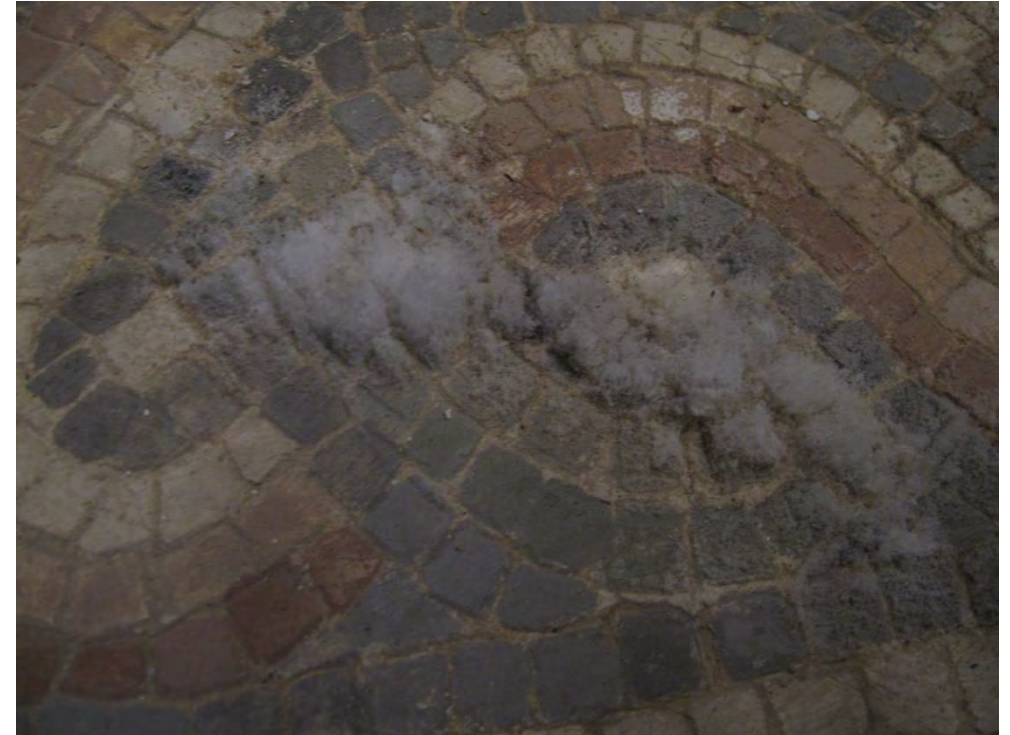
Degrado provocato dai sali sui preziosi mosaici pavimentali

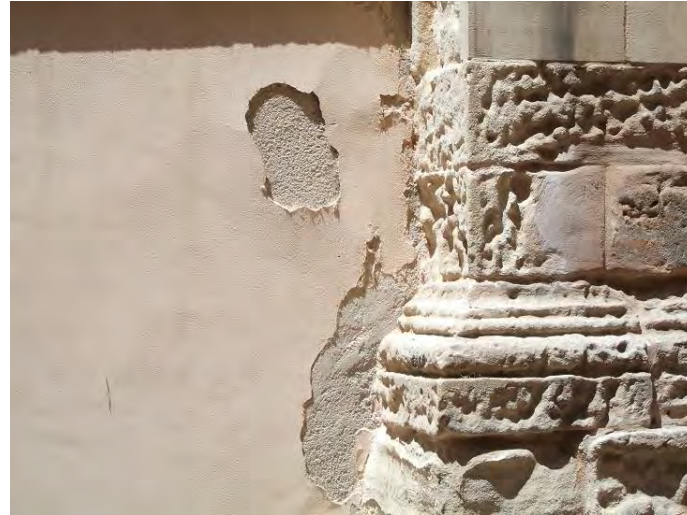
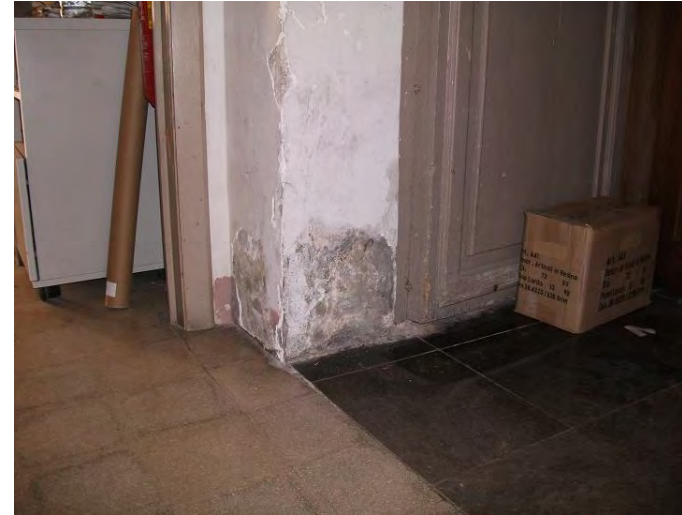
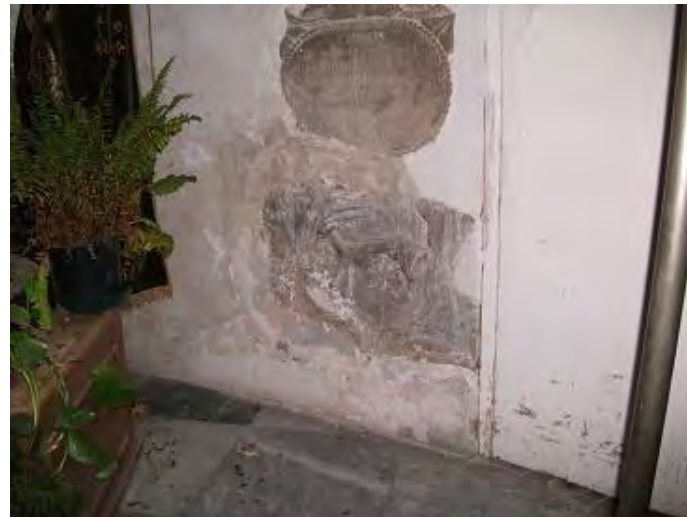
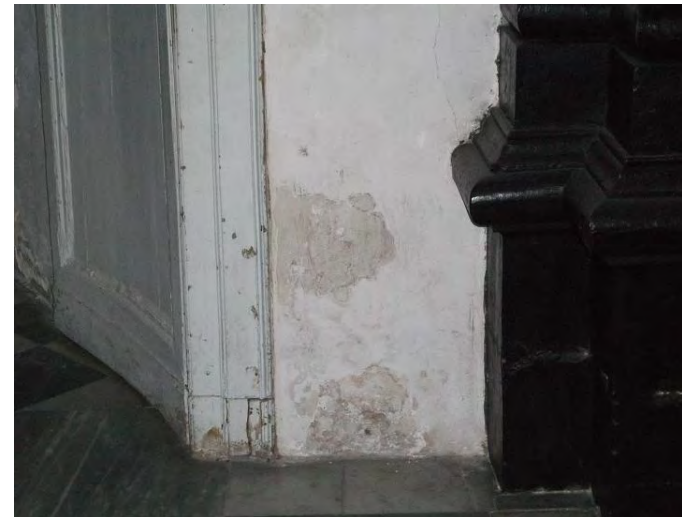
Situazioni diffuse di degrado da risalita capillare sulle murature

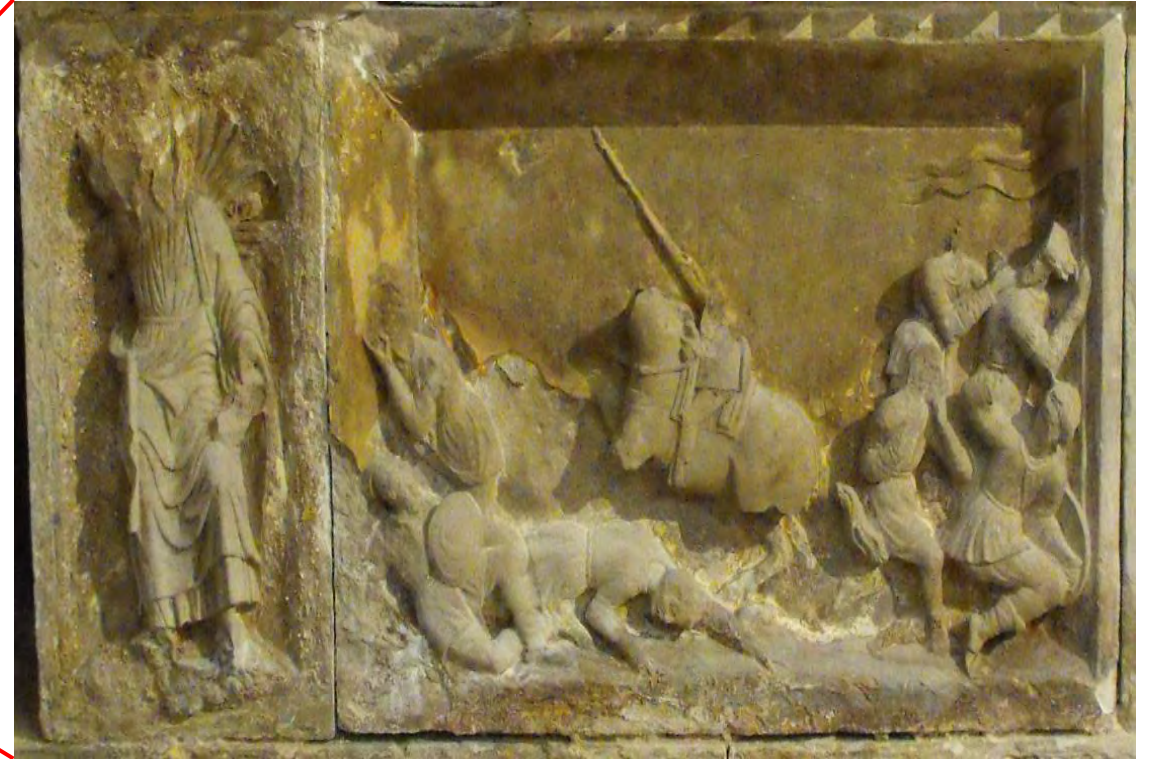
Disgregazione chimico-fisica del materiale marmoreo della Cona
