# GBCI HISTORIC BUILDING ROME AND AMATRICE PROJECTS

## Case Study: Reconstruction of the roof of Chiesa di San Giuseppe dei Falegnami after its collapse (30th August 2018)

## Case Study: Experimental renovation of part of Palazzo Silvestri-Rivaldi

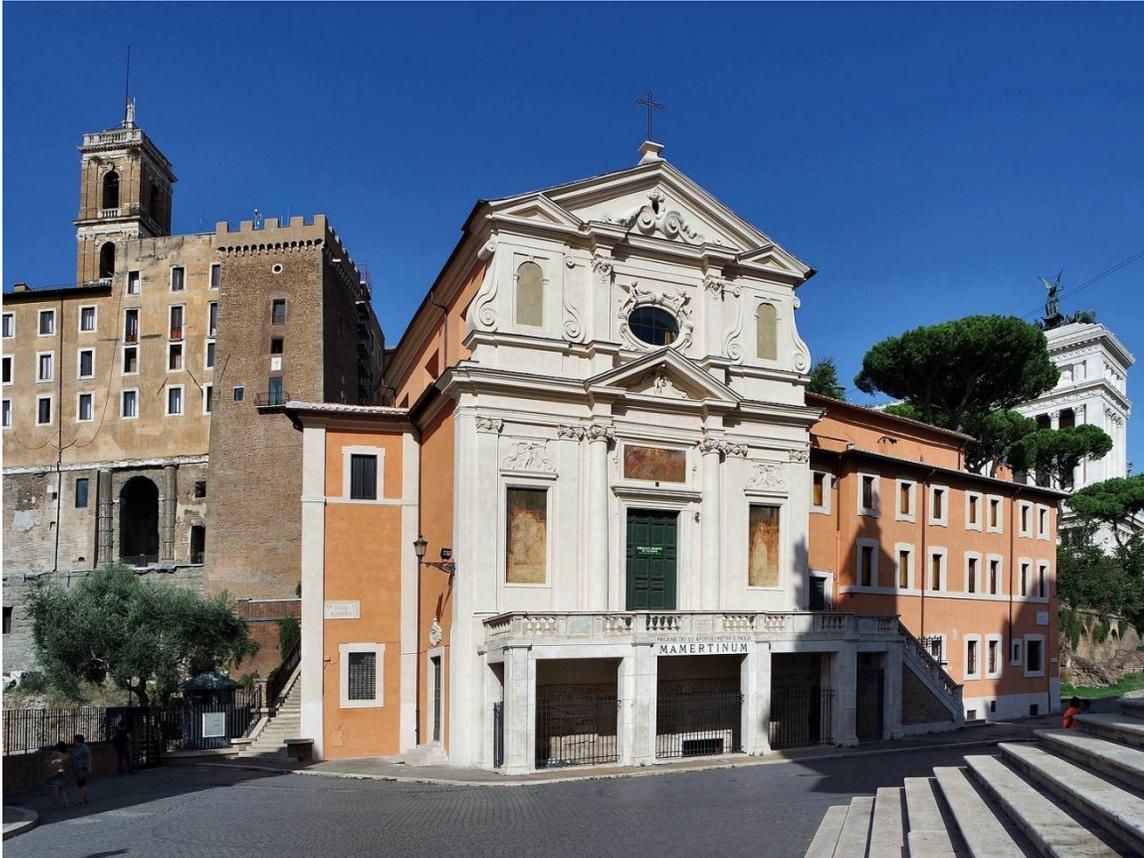
View of front facade

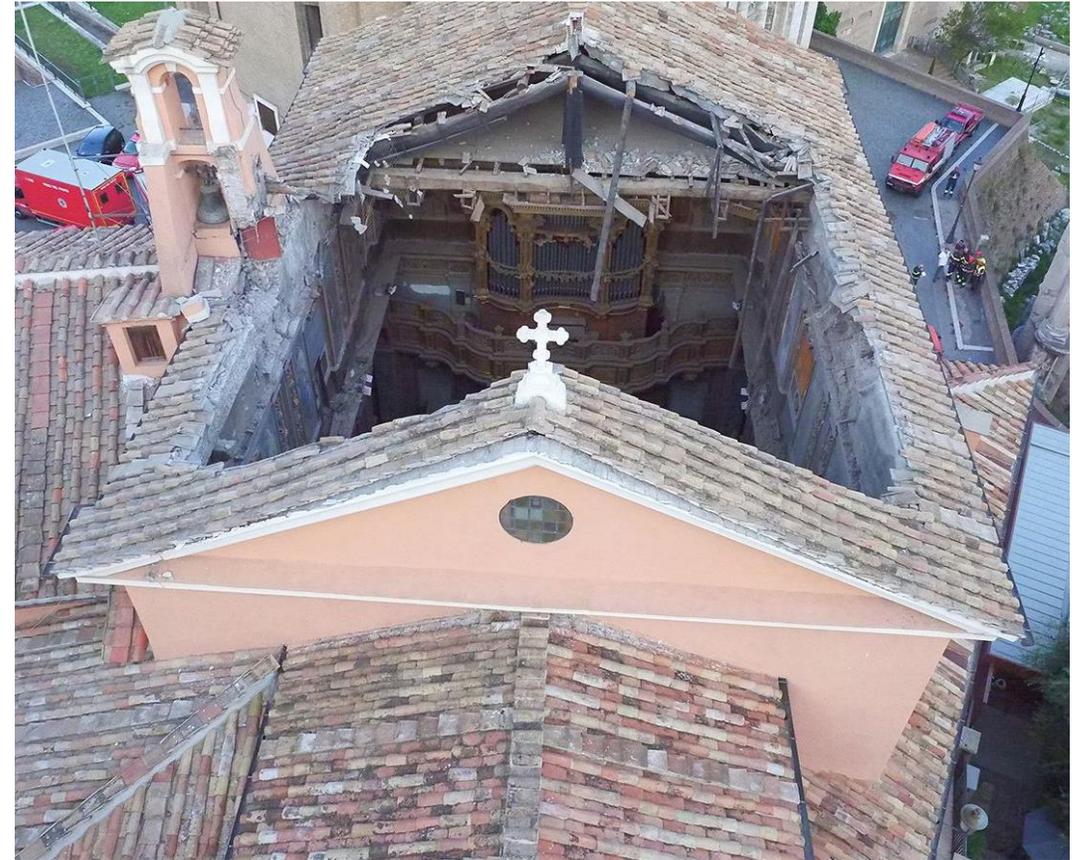
View of the collapsed roof

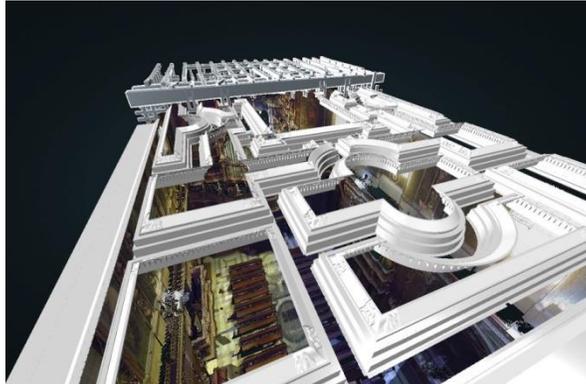
Analysis and 3d reconstruction of the timber structure

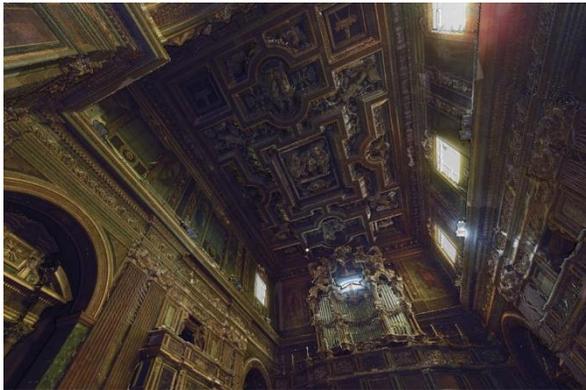
View of the reconstructed timber ceiling

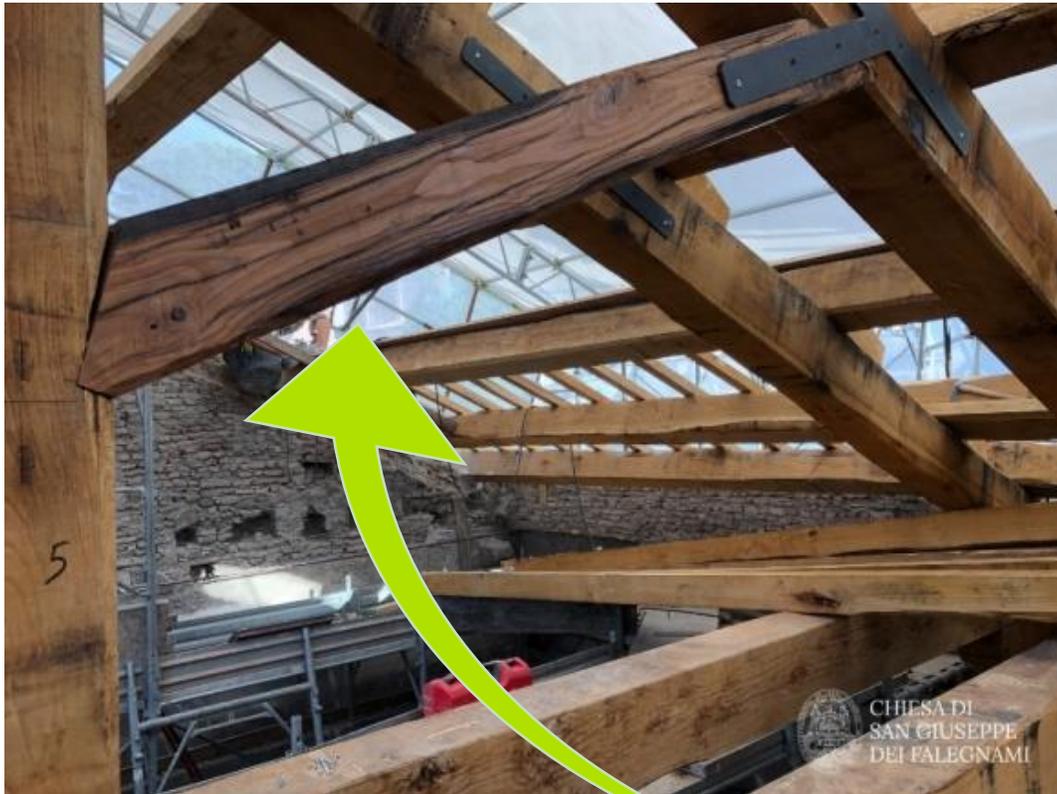
A well conserved portion of the principal rafter was saved from the original elements and has been used for the new webs as structural elements

Replaced timber elements with re-use of some of original parts and their integration for other functions

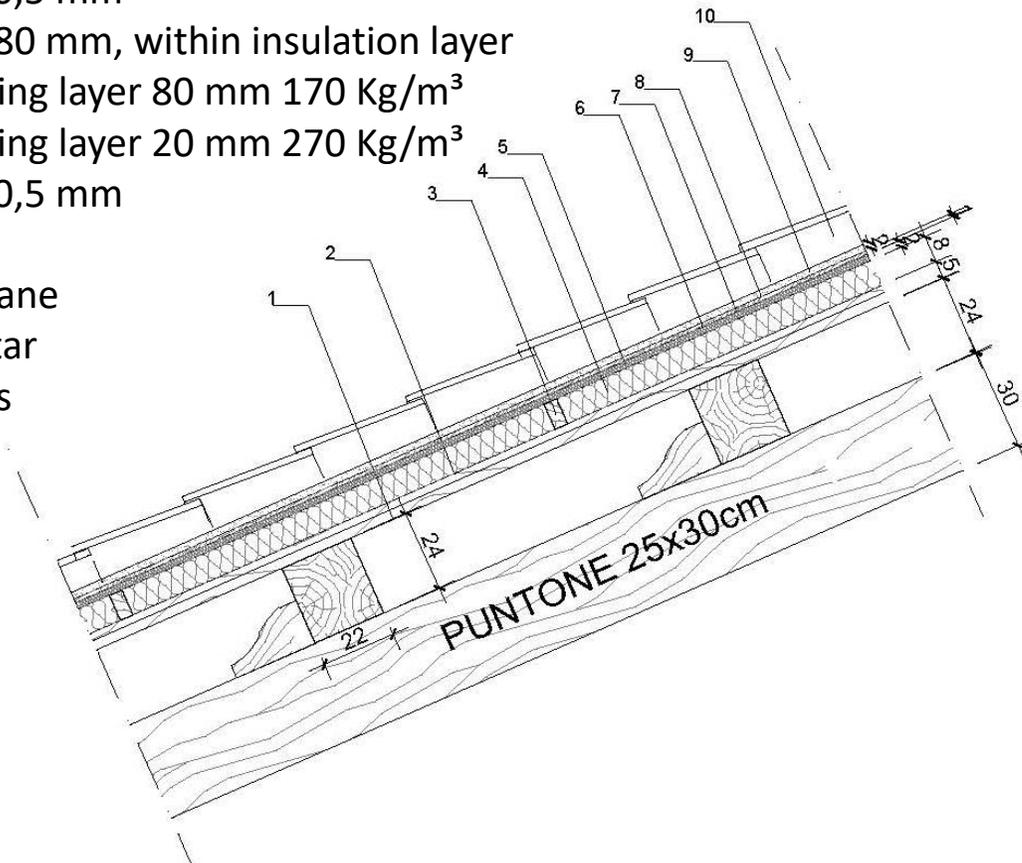
### The new insulation layer in timber fibre in order to preserve the structural and decorative elements

1. Crossed double timber boarding 30+22 mm
2. Vapour membrane 0,5 mm
3. Timber battens 40x80 mm, within insulation layer
4. Timber fibre insulating layer 80 mm 170 Kg/m<sup>3</sup>
5. Timber fibre insulating layer 20 mm 270 Kg/m<sup>3</sup>
6. Vapour membrane 0,5 mm
7. OSB panel – 12 mm
8. Waterproof membrane
9. Lime and sand mortar
10. Roofing in clay tiles

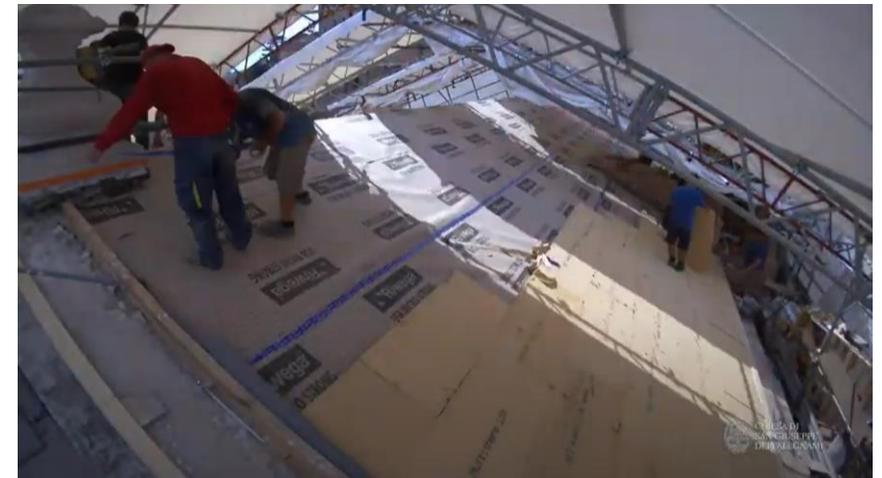
MC4 software **calculation for the enhancement of hygrothermal performance of the roof.** All the materials used in insulation, structure and finishings respond to LEED requisites.  
Studio Croci

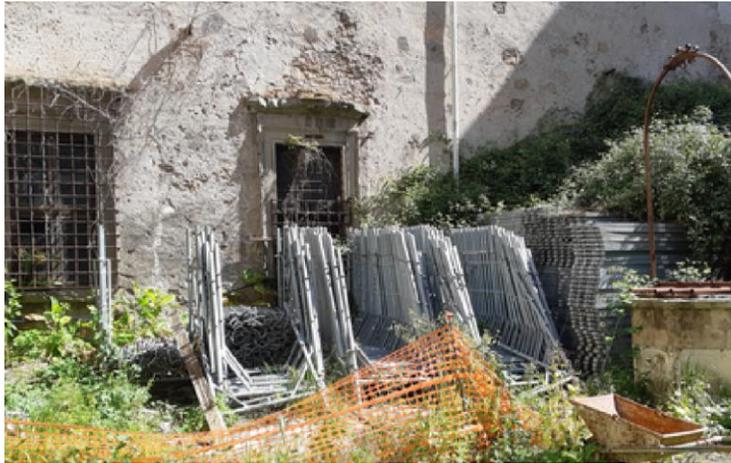
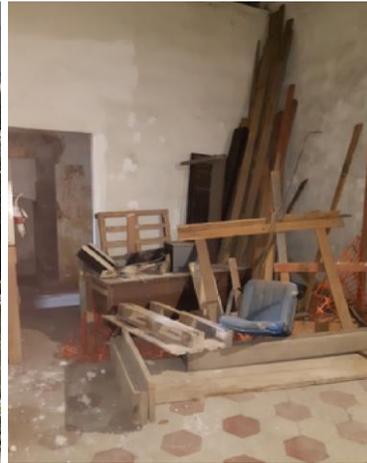
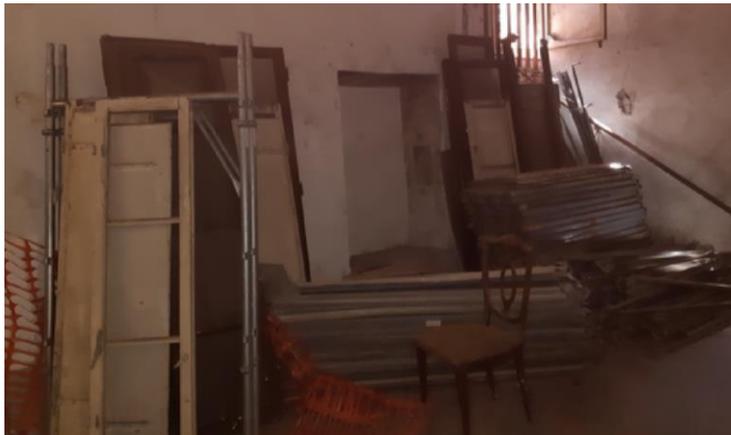
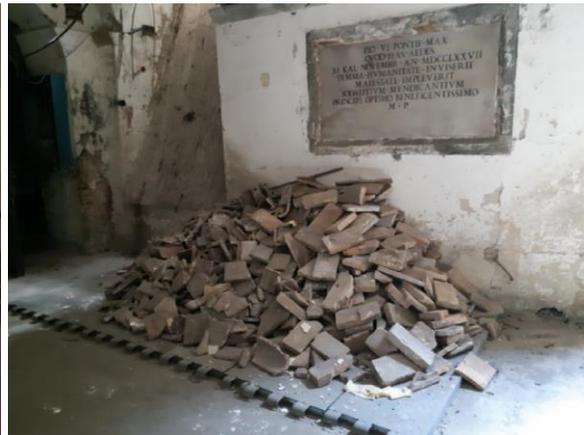
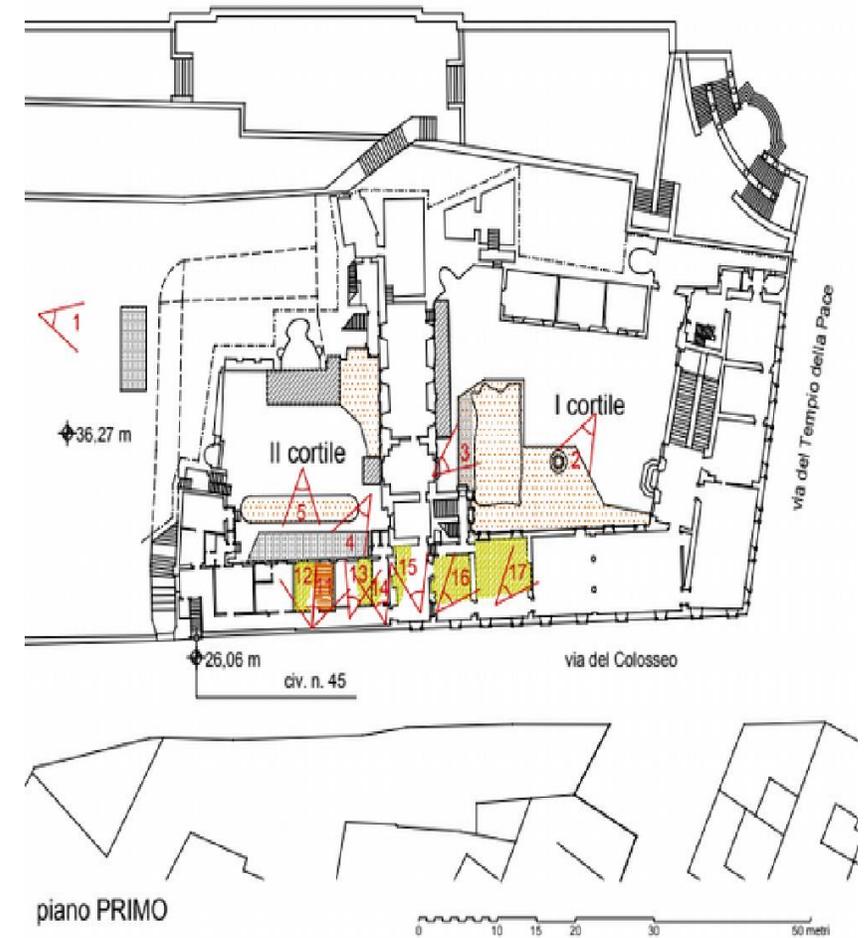
## Identification of materials stocked at the current situation and transport to stock areas

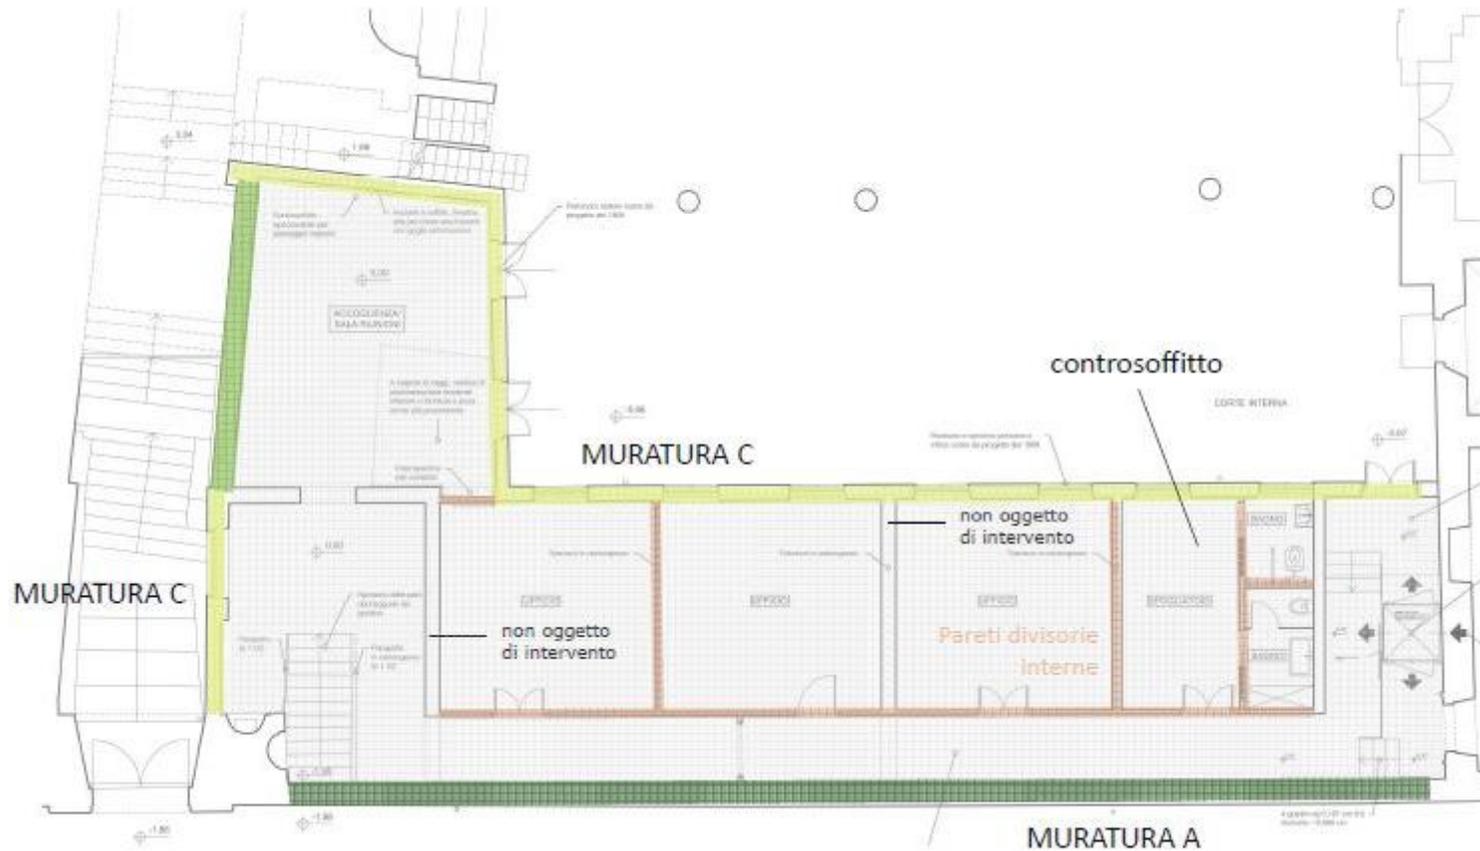
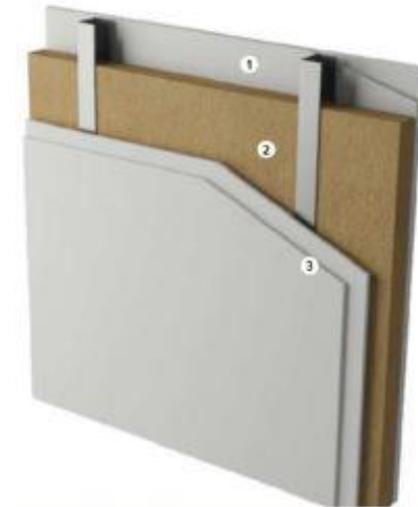
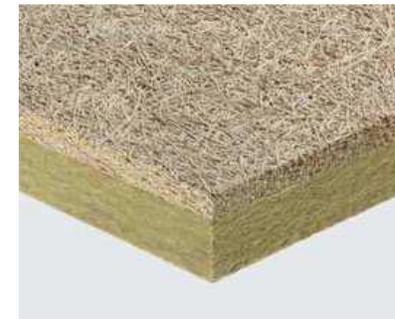
Energetic retrofit: Envelope performance enhancement through insulation of inner and outer walls with timber wool panels and ceiling with timber fibre panels

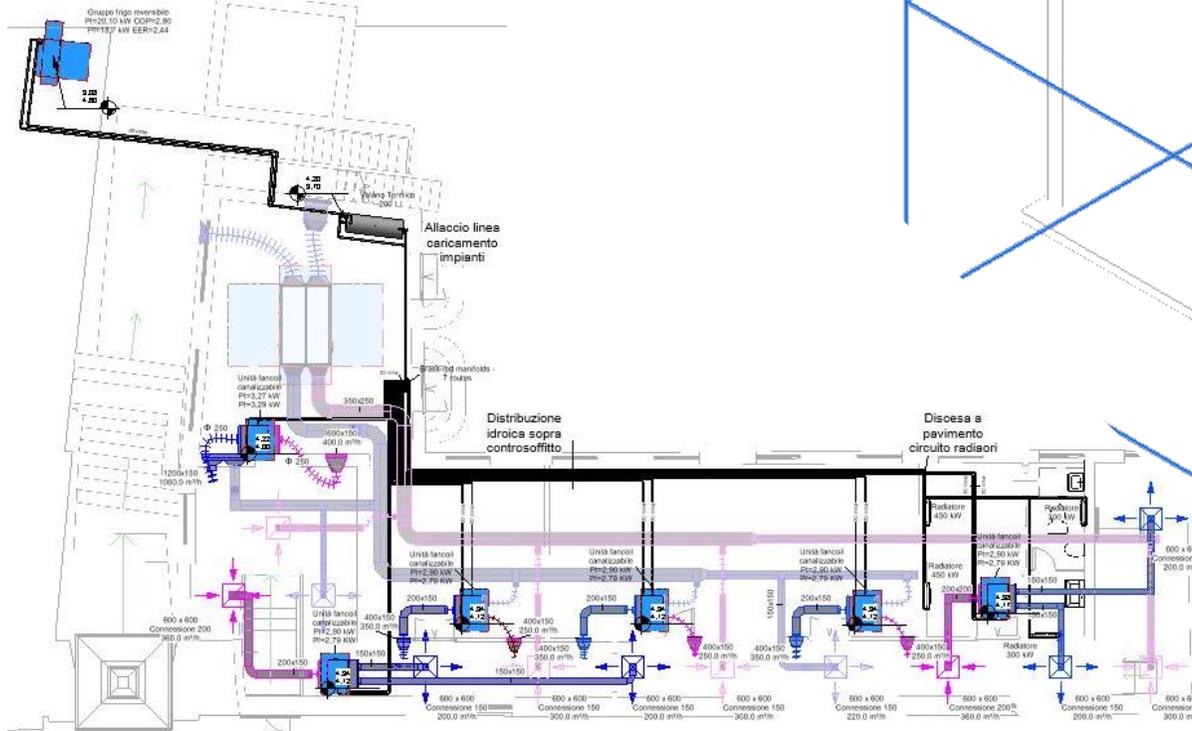
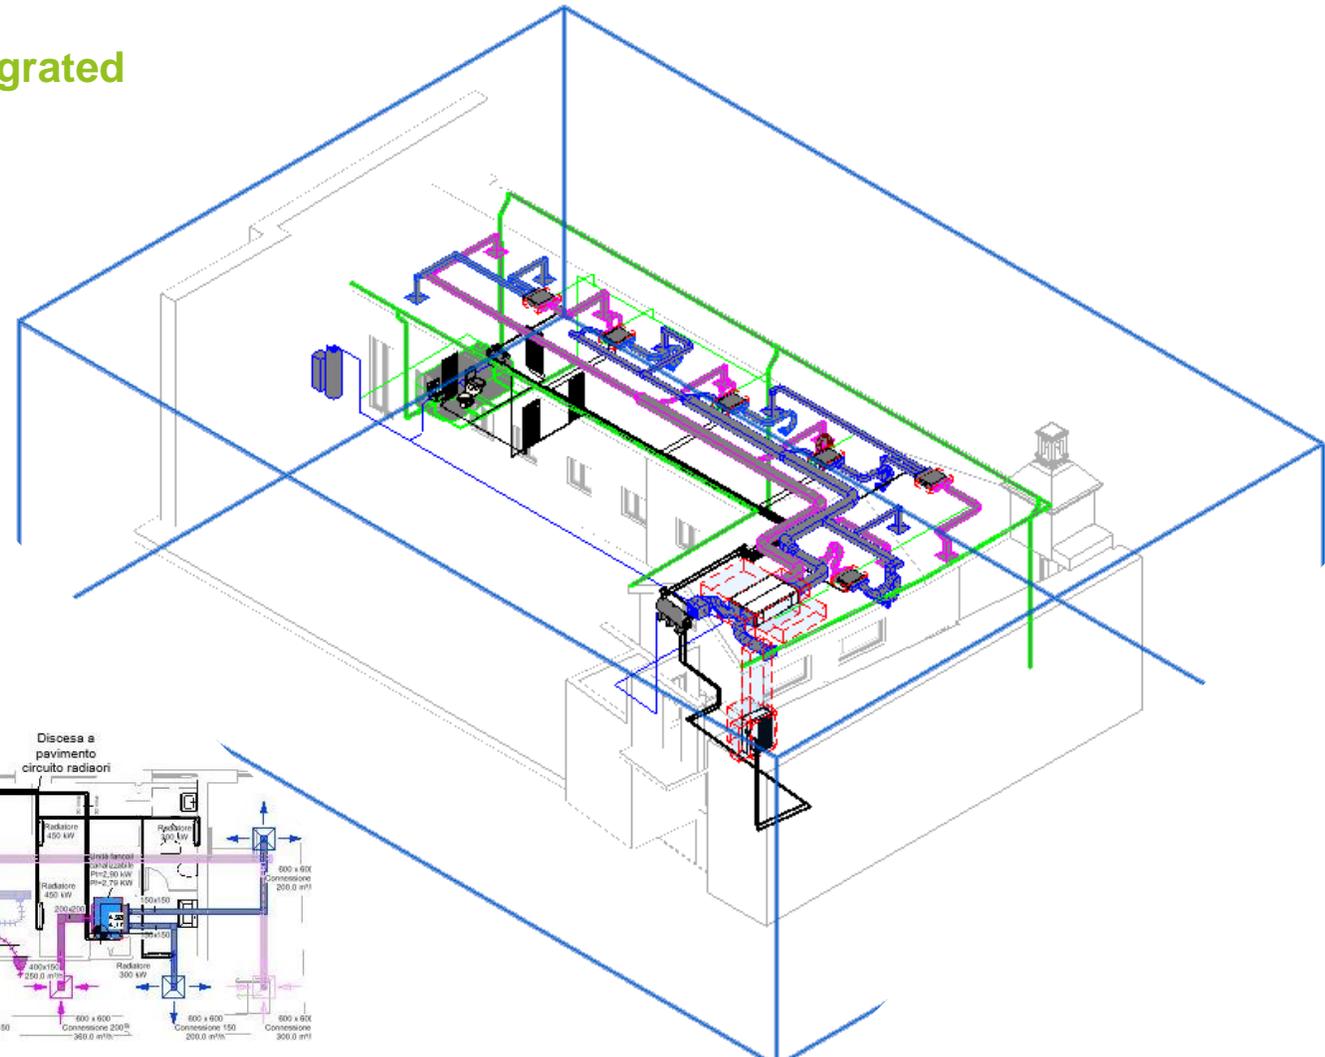
## Energetic update: Design through BIM – integrated technical systems

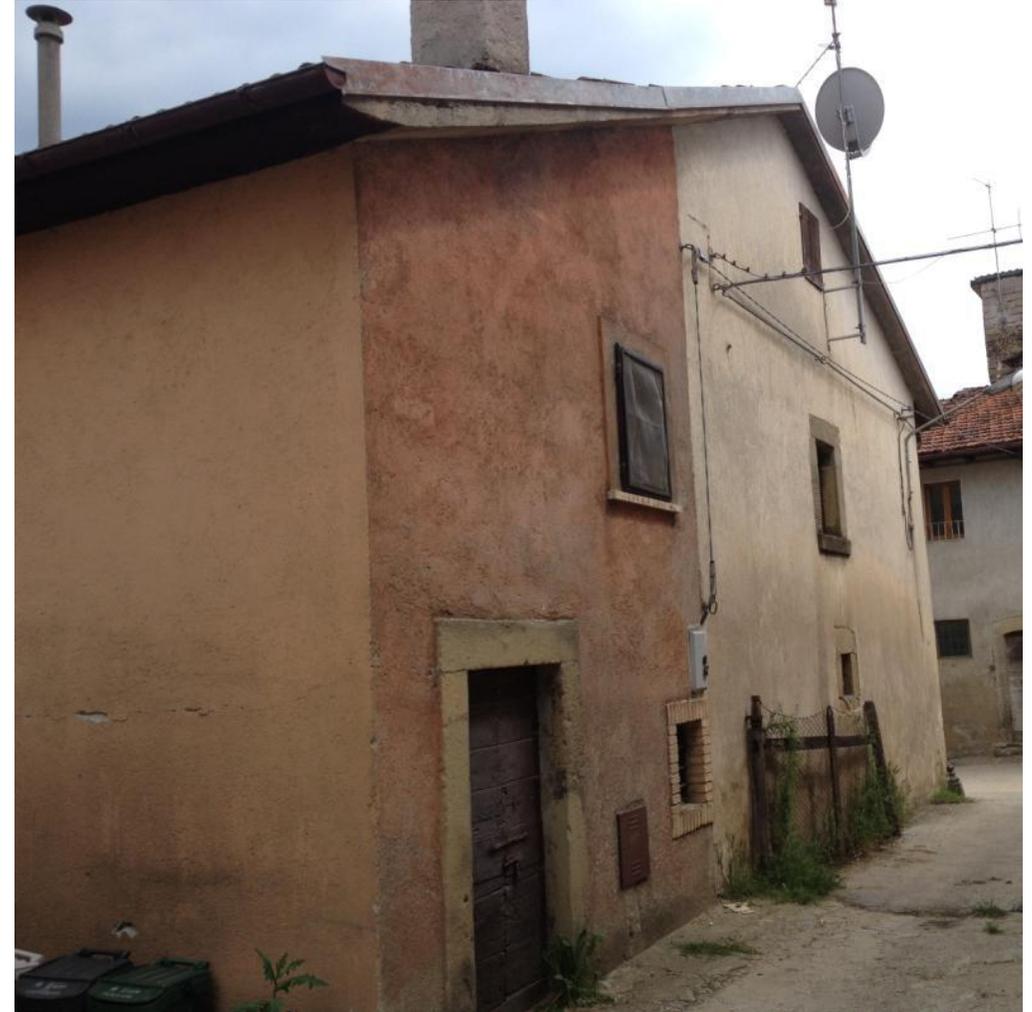
### Identity

**Location:** Scai, Amatrice

**Year of original construction:** 17<sup>th</sup> Century

**Function:** Residential

**Type of project:** Restoration, structural repair and energetic retrofit, renovation of technical systems

**Main structure:** Weak stone masonry and concrete beam and block roof structure with terracotta tiles

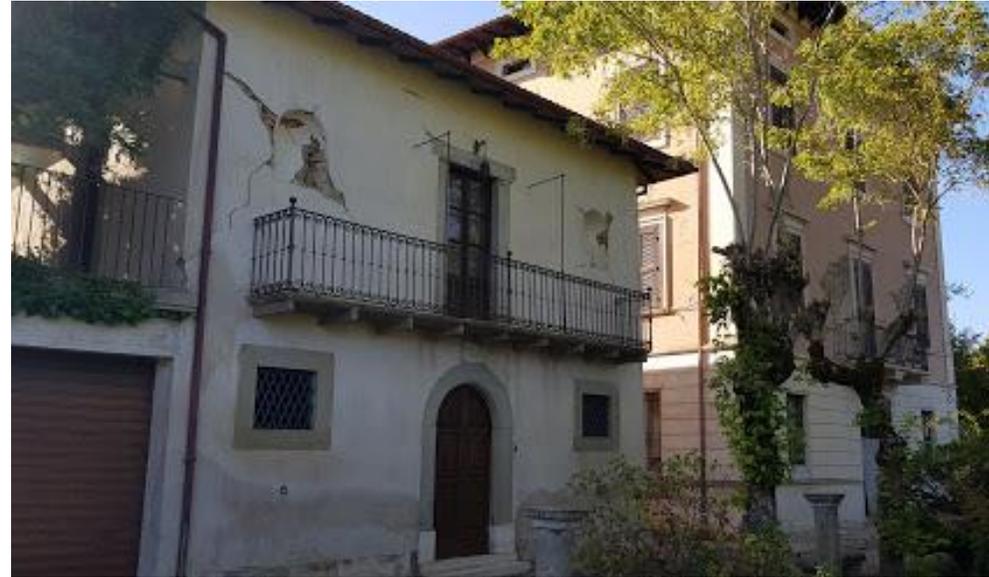
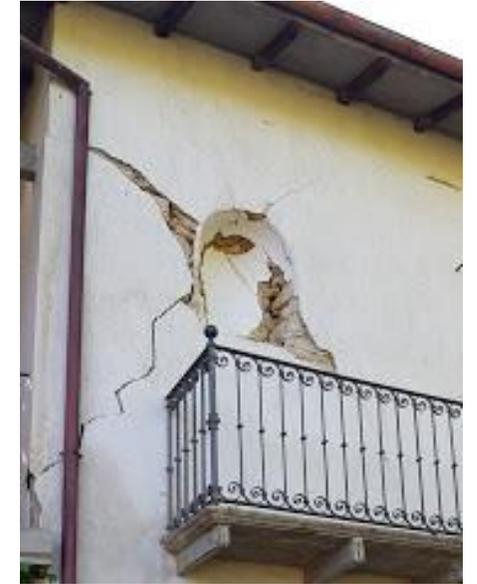
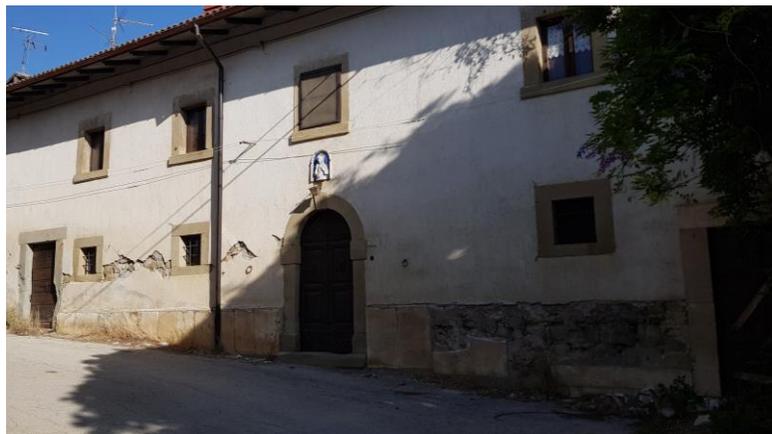
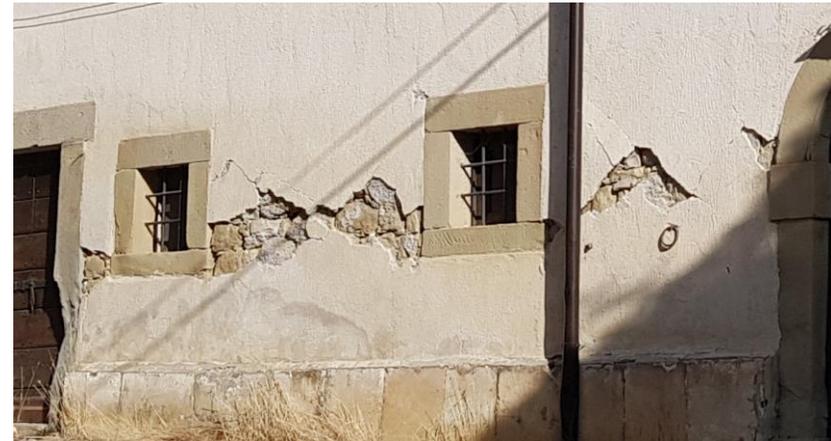
### How the building is now

Severely damaged from the earthquake and declared unuseable, but its structural characteristic, such as being low and wide, give us the possibility to renovate the existing building and enhance its safety and energetic performance.

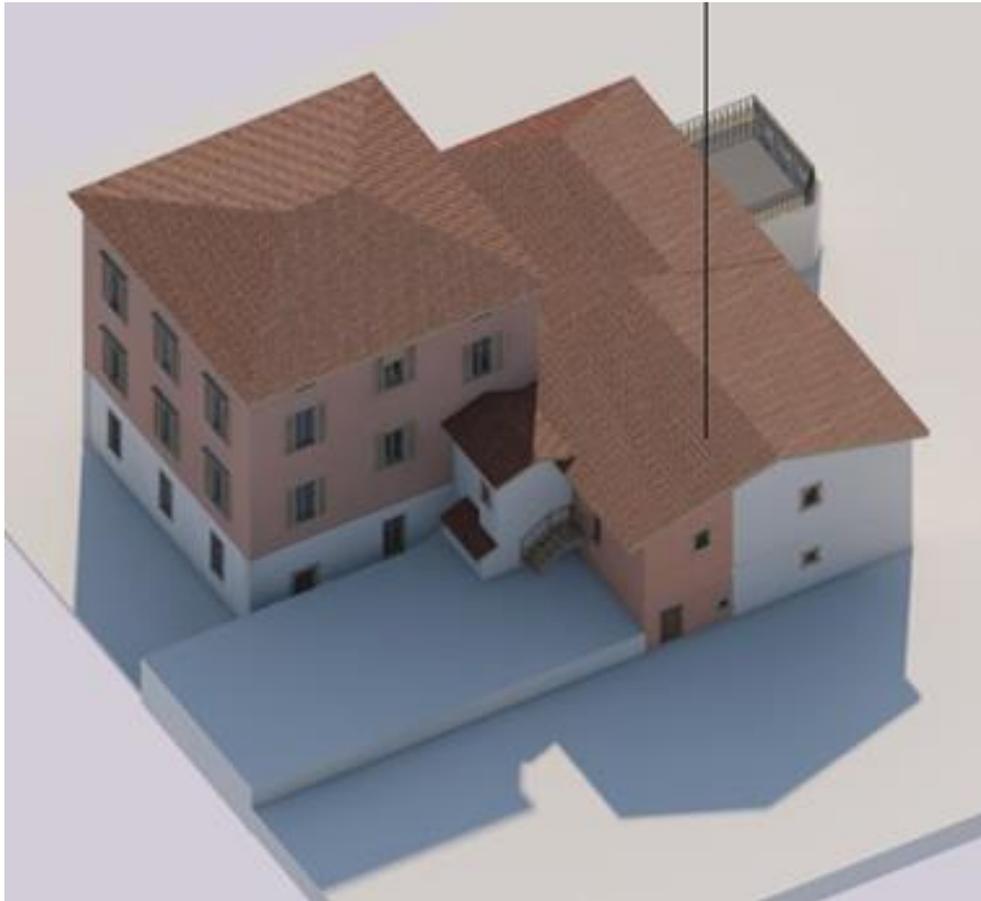
### Knowledge of the situation: Historic evolution of the building

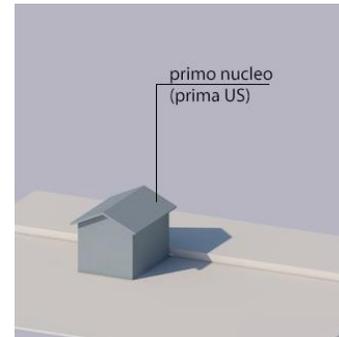
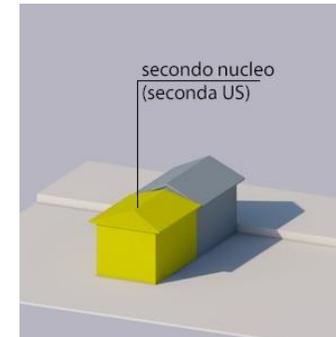
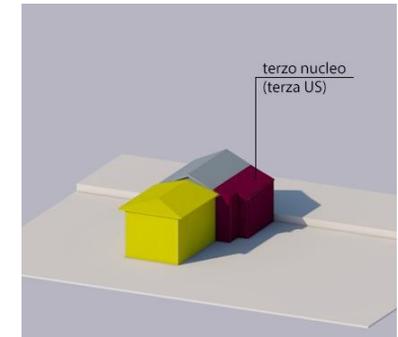
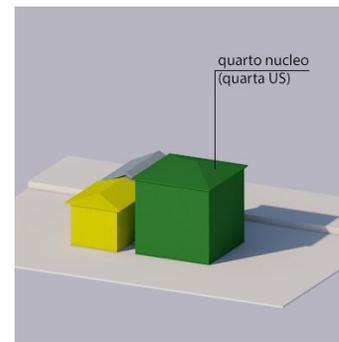
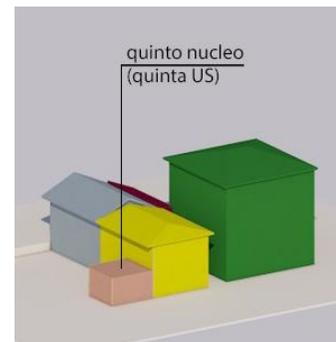
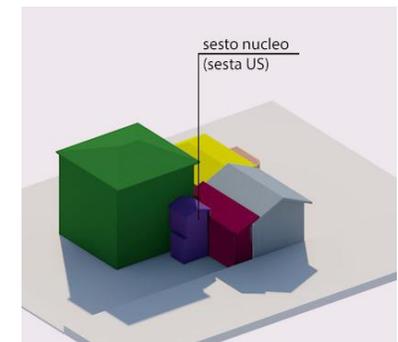
The cluster we see today is the result of **7 different phases which overlapped building spaces** modifying significantly the structural parts after successive earthquakes

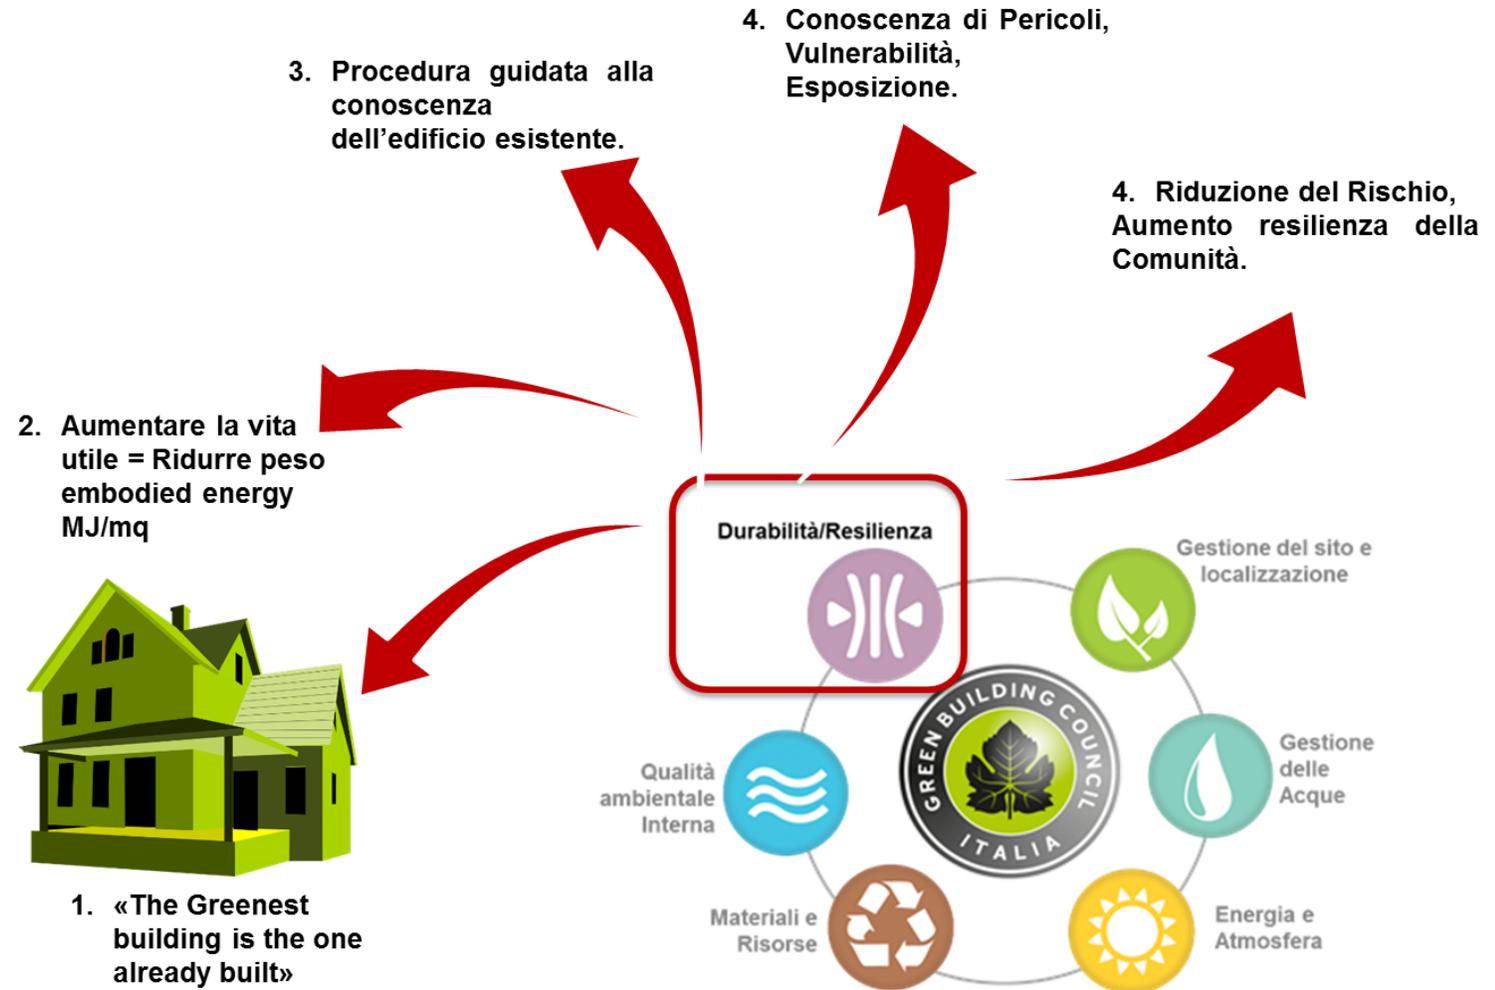
### Project approach – analysis and evaluation of potentials and risks for sustainable safety and health

We decided to maintain the existing building in order to reduce environmental impact

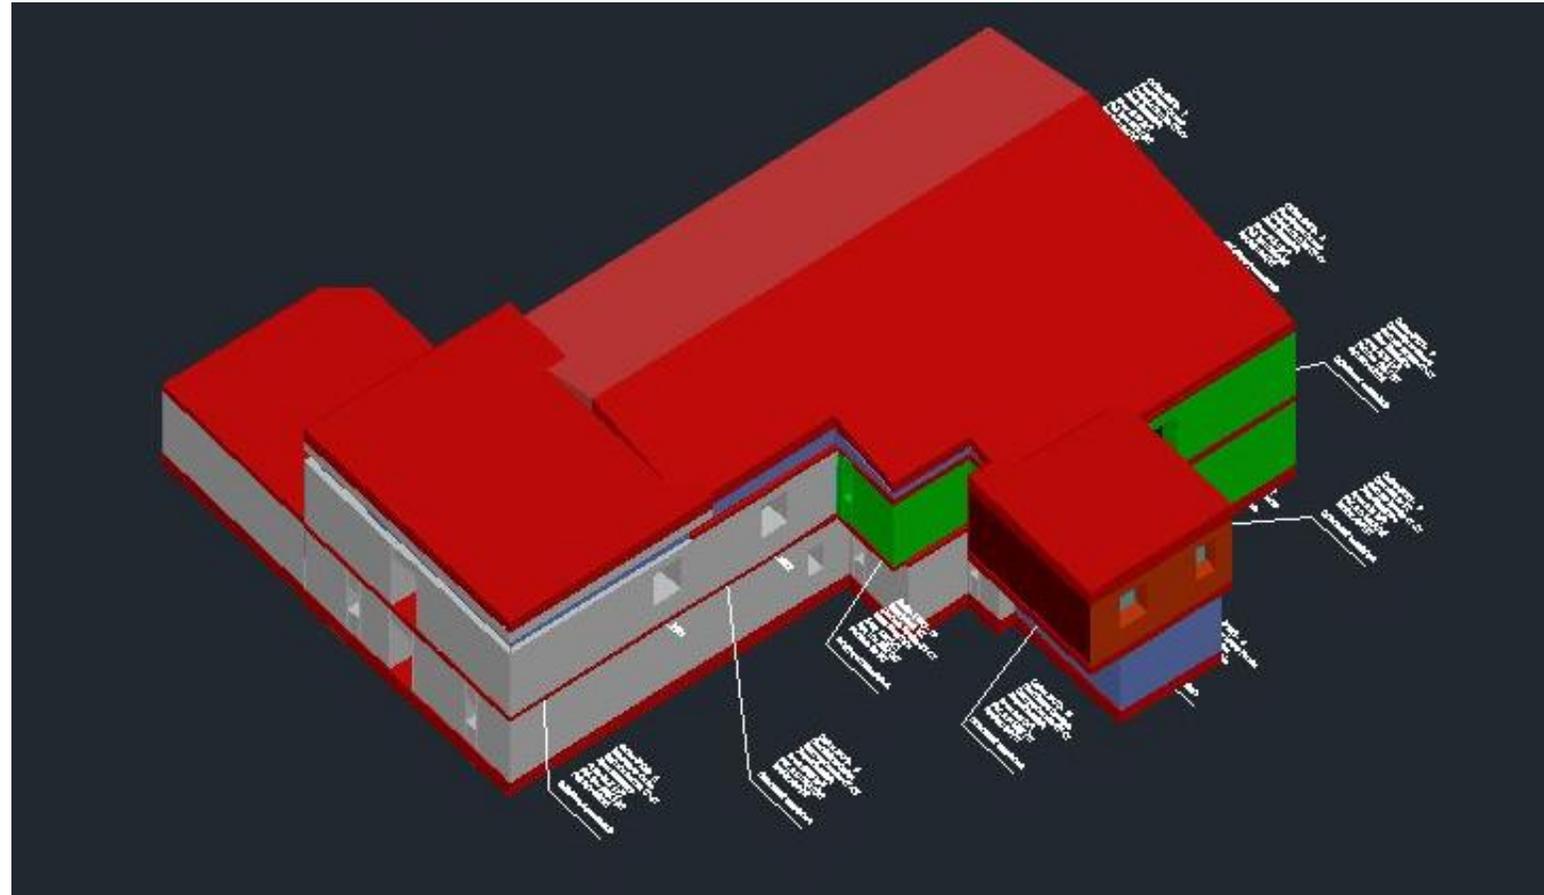
**Design strategies\_1: Envelope performance analysis with software MC4 in order to evaluate the best envelope and technological system to be applied, including the use of renewable energy sources (Photovoltaic Panels, Biomass generator, Solar Panels)**

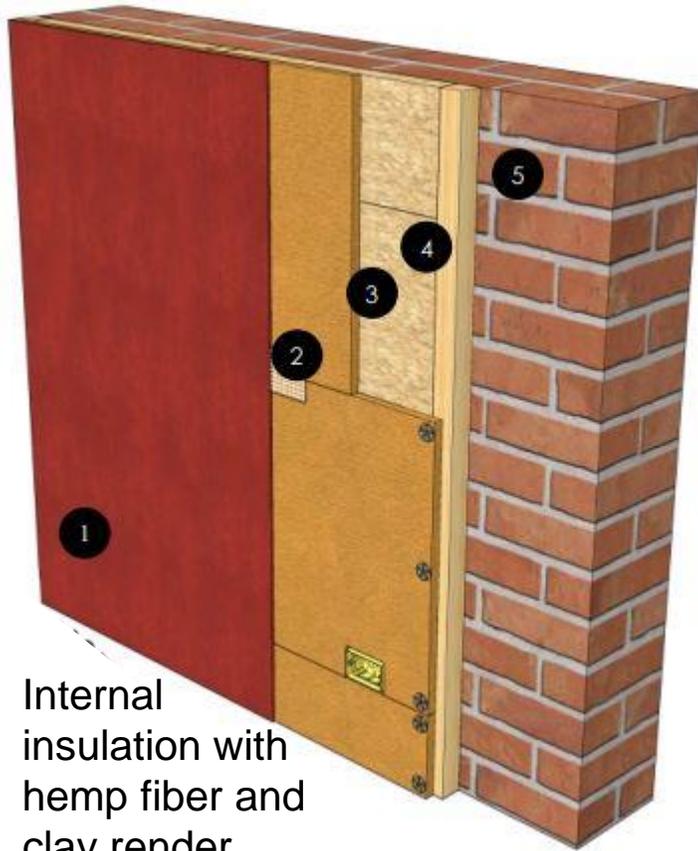
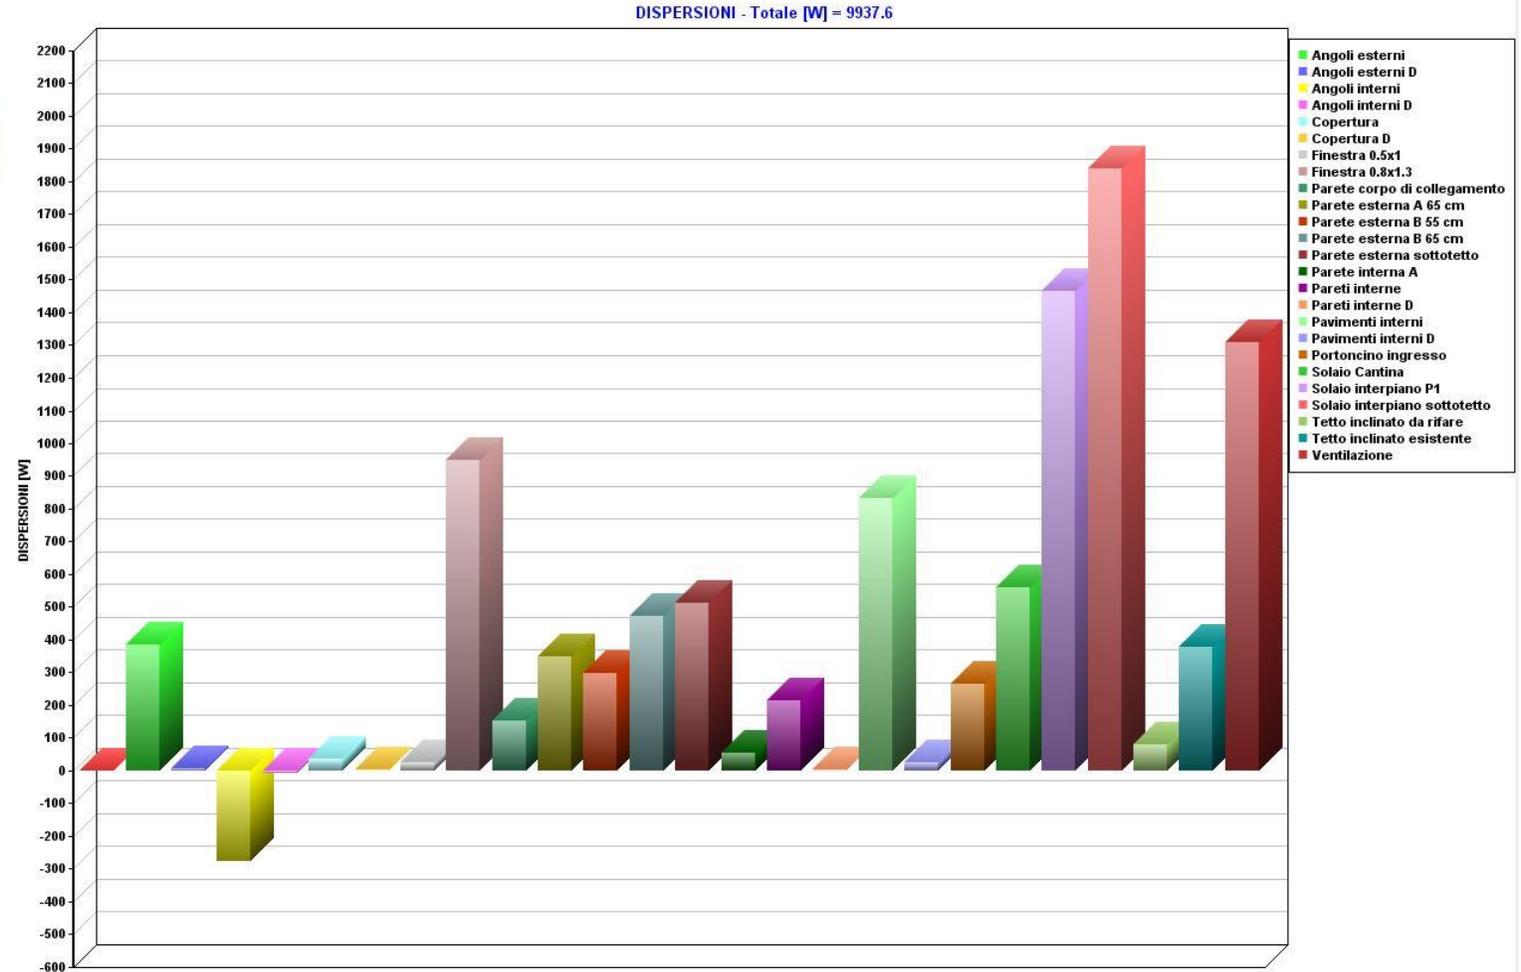
### Design strategies\_1: Energetic performance simulation of the single building elements after works
